仙台湾南部海岸の直轄事業区間の砂浜消失

海岸線の移り変わり

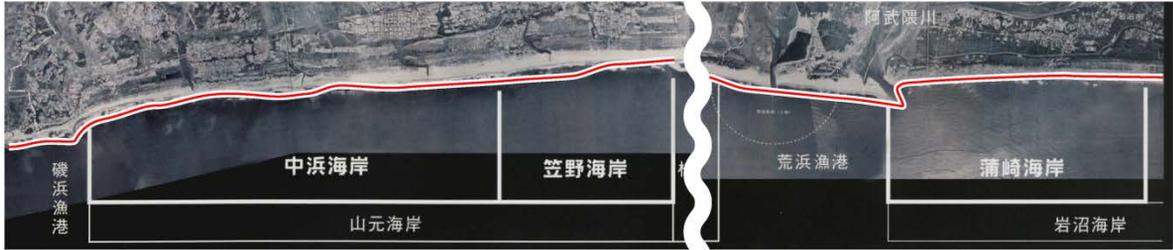
昭和38年（1963）の状況 ※ほぼ全域で50～100mの砂浜が見られます。

豊かな自然に包まれた仙台湾南部海岸。その美しい海岸線も長年にわたる侵食によりしだいに砂浜が失われつつあります。

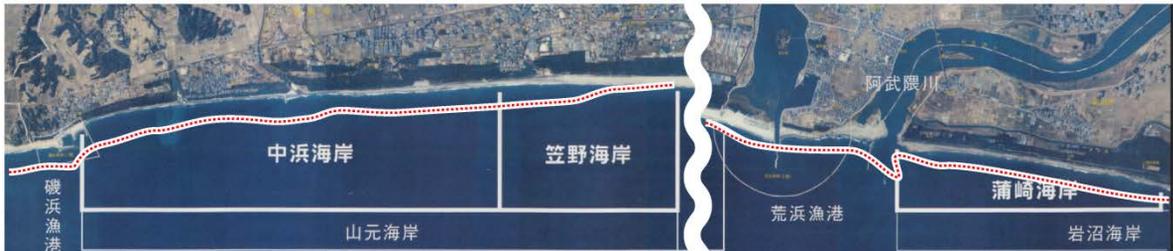
平成11年（1999）の状況 ※海岸侵食により、中浜・笠野工区の一部では砂浜が消失した箇所もあります。

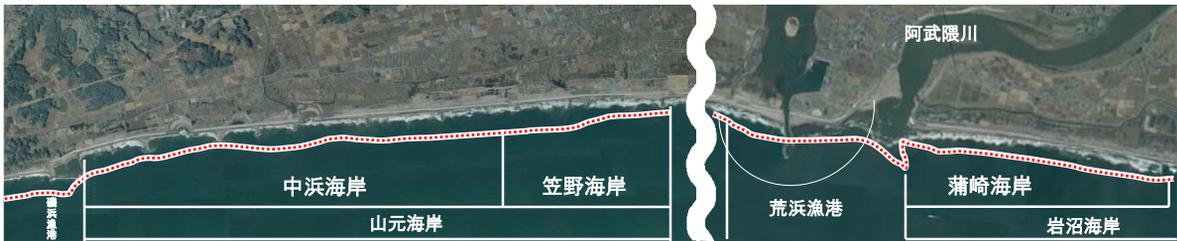
平成26年（2014）の状況 ※中浜工区、笠野工区はヘッドランド等の整備が進んでいます。

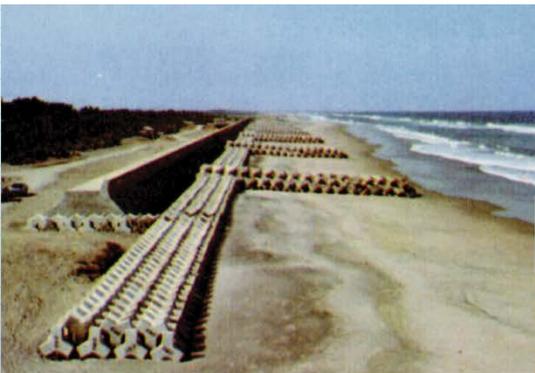
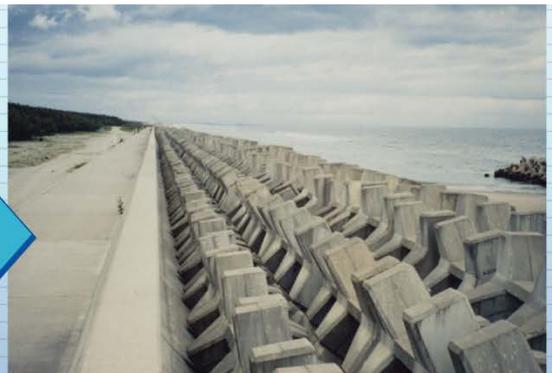
昭和46年頃撮影

昭和46年頃は海岸堤防の前面にまだ砂浜があったことがわかります。現在では砂浜が全くありません。
