## 「砂浜がなくなったこと」と 「海岸堤防が壊れたこと」の関係

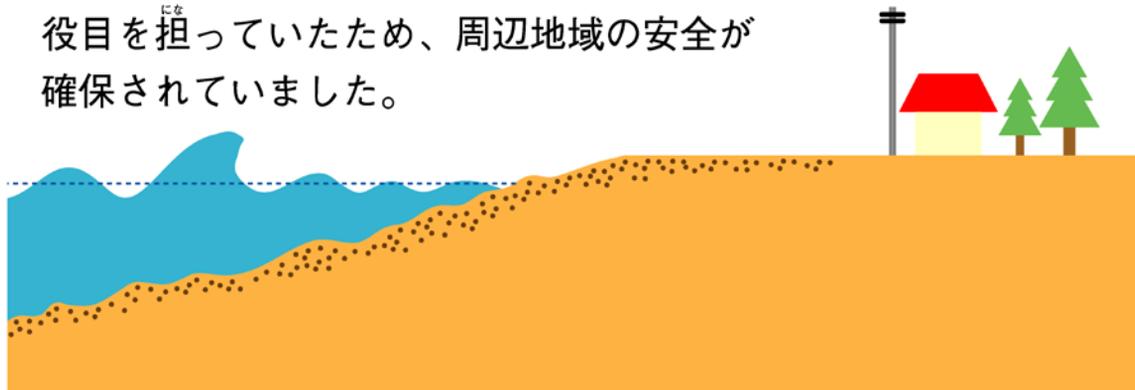
- 昭和40年頃までは、豊かに広がる砂浜が波の勢いを弱める役目を担っていたため、周辺地域の安全が確保されていました。

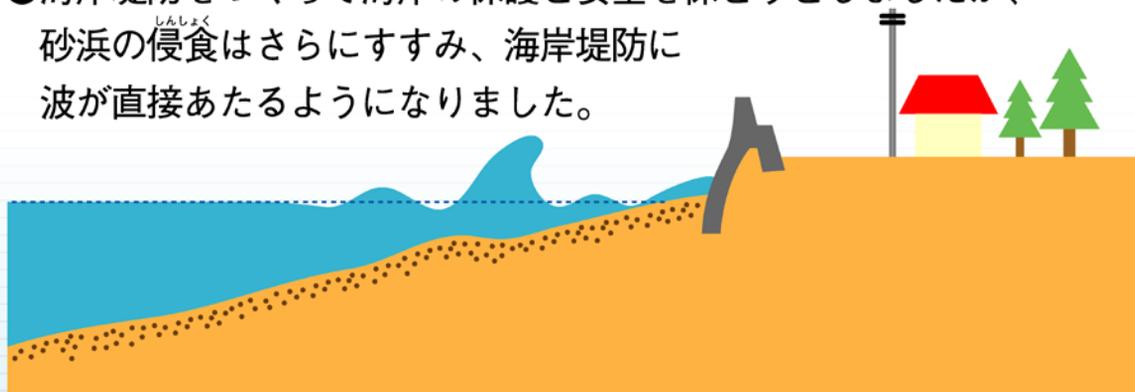
- 海岸堤防をつくって海岸の保護と安全を保とうとしましたが、砂浜の侵食はさらにすすみ、海岸堤防に波が直接あたるようになりました。

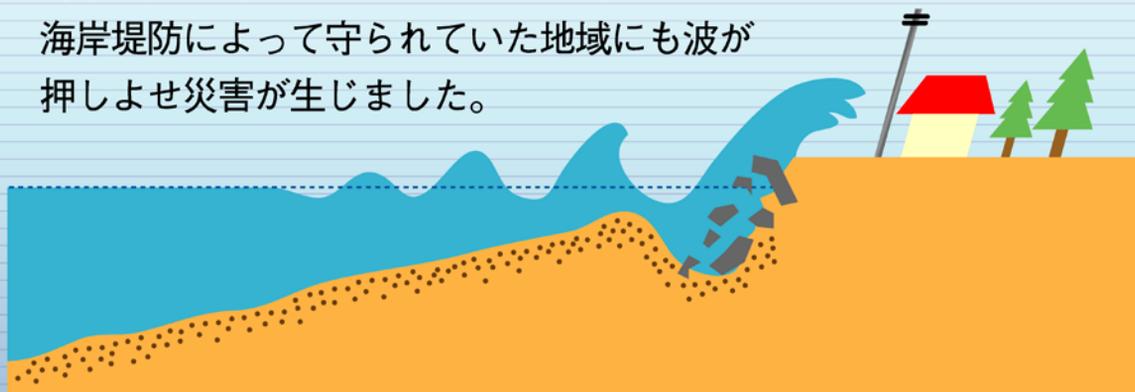
- 海岸堤防は前面の砂浜が波により削られたことが原因で壊れ、海岸堤防によって守られていた地域にも波が押しよせ災害が生じました。
