名取川水系河川整備計画

[大臣管理区間]

平成 24 年 11 月

国土交通省東北地方整備局

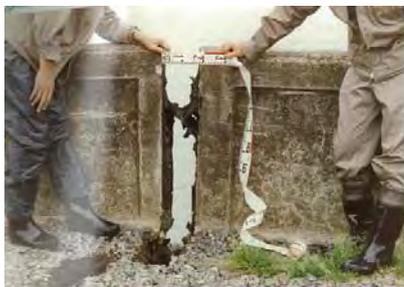
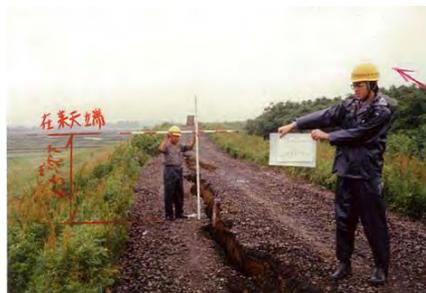
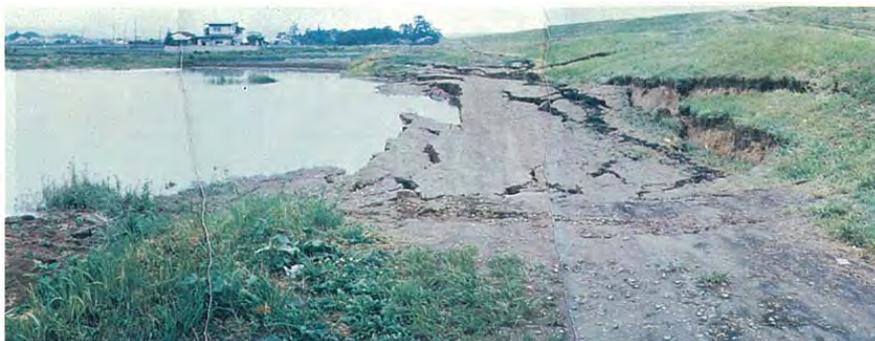
図 2-13 宮城県沖地震 (S53.6.12.) による名取川の被災箇所

名取川では、宮城県沖地震発生時に多くの河川構造物に被害を受けていました。

護岸背後の亀裂状況

関上特殊堤接合部の開口

堤防の亀裂・沈下

関上堤防裏法面のすべりによる亀裂

この地震では、種次堤防、日辺堤防、四郎丸堤防等の 24 箇所において大きな被害を受けましたが、特に閉上地区の堤防被害が著しく、特殊堤の接合部の開口、堤防裏法面のすべりによる亀裂等が生じ、災害復旧に 1 年以上を要しました。

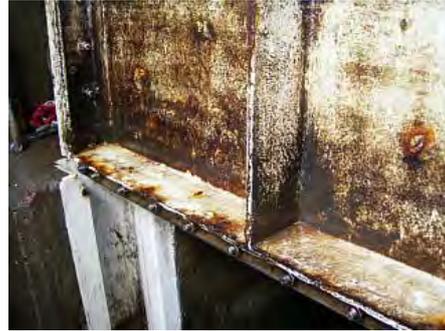
ゲート塗装の劣化状況
(山口排水樋管)

樋門・樋管は、地盤沈下・洪水・地震等による施設本体の変状、周辺部の空洞化による取水・排水機能の低下、漏水の発生による堤防の安全性の低下のないように、点検、維持管理する必要があります。

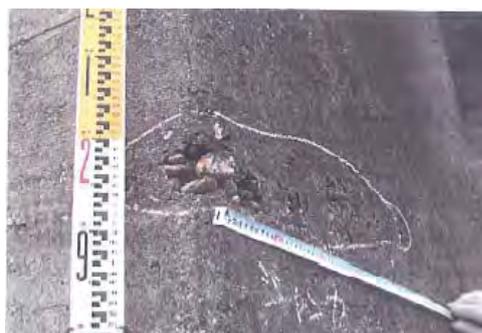
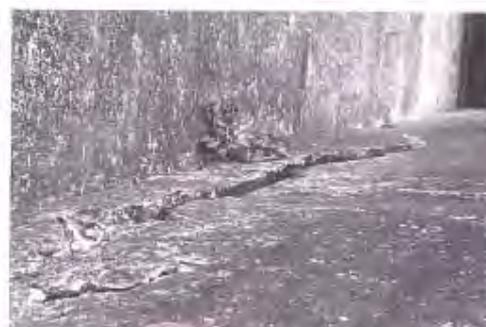
図 5-14 閑上水門老朽化状況

門柱の破損

門柱と翼壁接合部の剥離

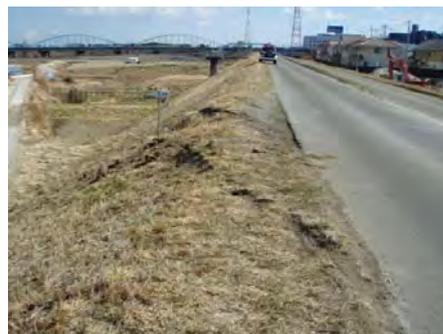
車両による堤防損傷

河川巡視や点検等により確認された堤防変状（降雨や流水による侵食、モグラ穴等による損傷、有害植生の繁茂による法面の裸地化等）を放置すると、洪水時に堤防損傷が拡大し、決壊の原因となります。

そのため、河川巡視や点検等を継続的に実施し、変状の適切な評価、変状箇所の原因等の究明、機動的かつ効率的な補修を実施します。
