# 名取川水系河川整備計画 [大臣管理区間]

(変更案)

平成 24 年 11 月

国土交通省東北地方整備局

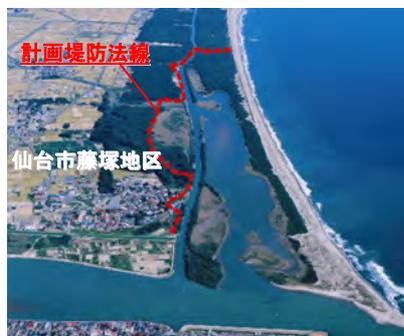
藤塚地区築堤計画の概要

- ・堤防延長 約 3,000m
- ・水門 1 箇所 ・樋門樋管 4 箇所

これまでに実施した築堤事業により、無堤地区は概ね解消されましたが、東北地方太平洋沖地震やそれに伴う津波により、河口部の堤防が被災しました。現在、被災した堤防は災害復旧事業等により復旧作業を進めています。

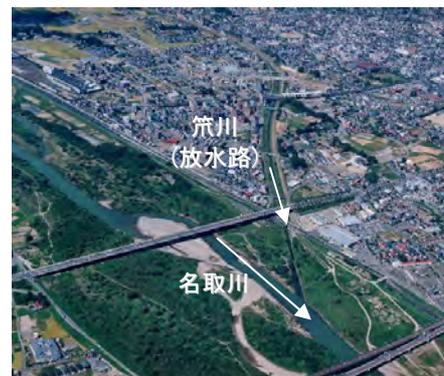
笹川放水路

改修延長=2,850m

着工：昭和 43 年 完成：昭和 53 年

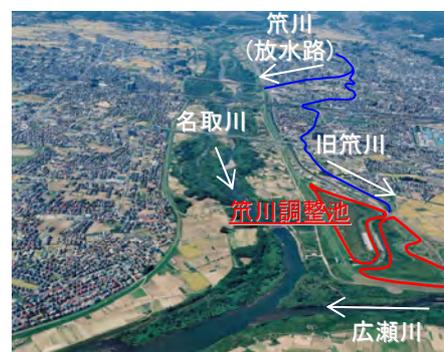
笹川調整池

調整池面積：104,400m<sup>2</sup>

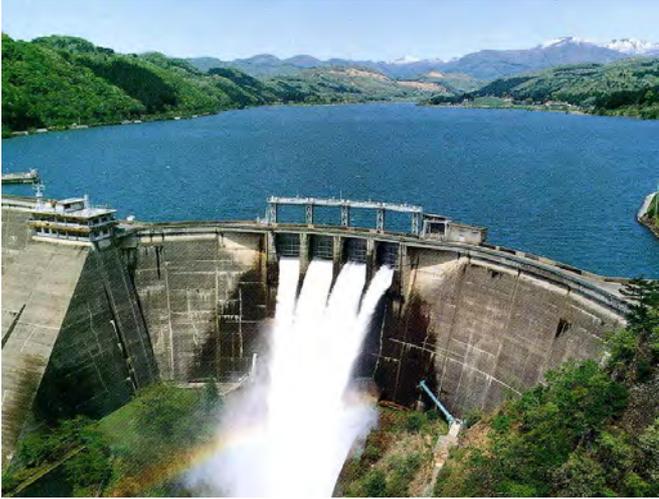
大倉ダム		
河川名	大倉川

型式	マルチプルアーチ式コンクリートダム	
堤高	82.0m	
流域面積	88.5 km <sup>2</sup>	
湛水面積	1.6 km <sup>2</sup>	
総貯水容量	28,000 千 m <sup>3</sup>	
有効貯水容量	25,000 千 m <sup>3</sup>	
洪水調節容量	10,000 千 m <sup>3</sup>	
利水容量	洪：15,000 千 m <sup>3</sup> 非：25,000 千 m <sup>3</sup>	
目的	F,N,A,W,I,P	
完成年度	昭和 36 年	
管理	宮城県

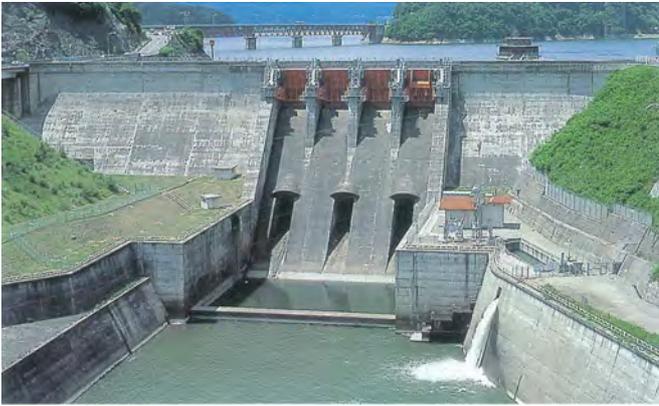
釜房ダム		
河川名	碁石川

型式	重力式コンクリートダム	
堤高	45.5m	
流域面積	195.25 km <sup>2</sup>	
湛水面積	3.9 km <sup>2</sup>	
総貯水容量	45,300 千 m <sup>3</sup>	
有効貯水容量	39,300 千 m <sup>3</sup>	
洪水調節容量	21,000 千 m <sup>3</sup>	
利水容量	洪：18,300 千 m <sup>3</sup> 非：36,400 千 m <sup>3</sup>	
目的	F,N,W,I,P	
完成年度	昭和 45 年	
管理	国土交通省

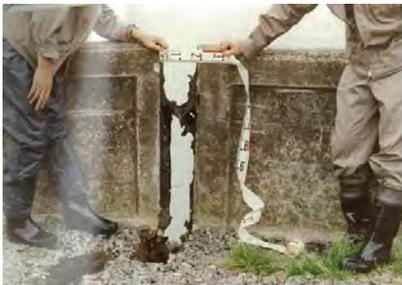
関上特殊堤接合部の開口

この地震では、種次堤防、日辺堤防、四郎丸堤防等の24箇所において大きな被害を受けましたが、特に閉上地区の堤防被害が著しく、特殊堤の接合部の開口、堤防裏法面のすべりによる亀裂等が生じ、災害復旧に1年以上を要しました。

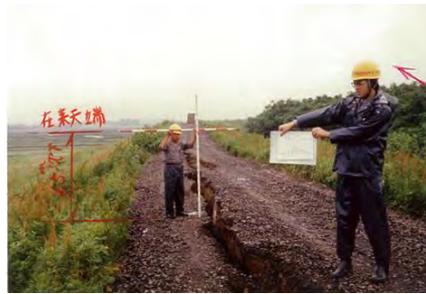
堤防の亀裂・沈下

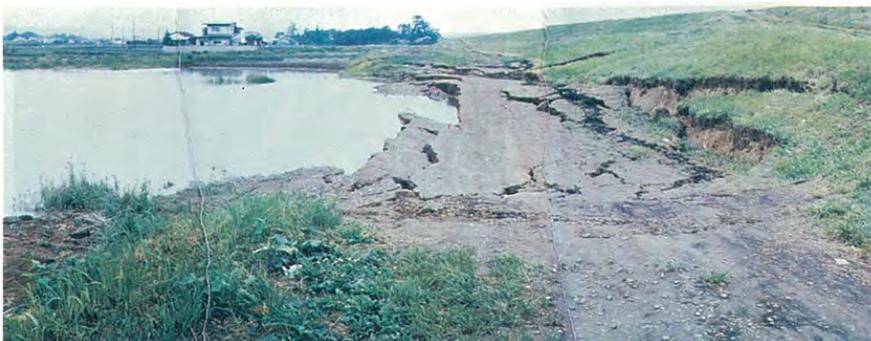
関上堤防裏法面のすべりによる亀裂

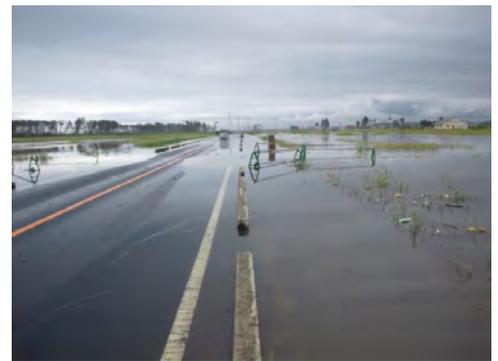
台風15号(平成23年9月)による浸水状況(仙台市若林区井土地先)

国土地理院発表の標高補正パラメータにより算出した地盤沈下量では、名取川の河口部で最大で23cm程度、その他地域では10～20cm程度となっており、この地盤沈下により河口部においては浸水リスクがより大きくなっているほか、動植物の生息・生育・繁殖環境や水質等も変化しています。

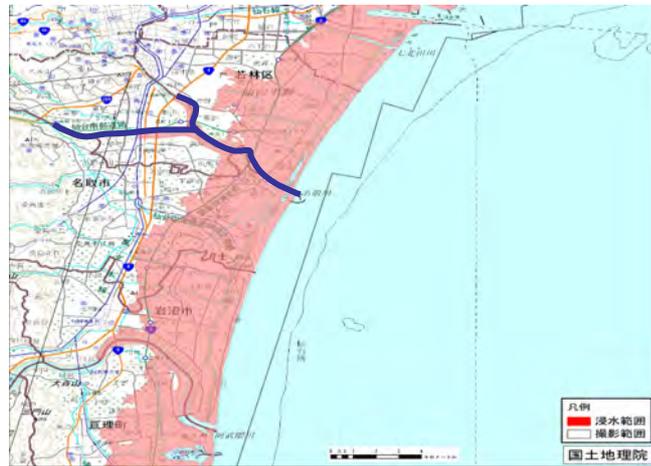
図 2-25 津波による浸水範囲

東北地方太平洋沖地震に伴い発生した津波は河口より河川を遡上し、痕跡水位の調査結果によると、名取川の閑上大橋付近（名取川河口から 0.8km）で T.P.6.63m、また広瀬川の千代大橋付近（名取川合流点から 1.9km）で T.P.5.20m を観測するなど、その遡上範囲は、仙台市の中心市街地付近にまで及んでいます。

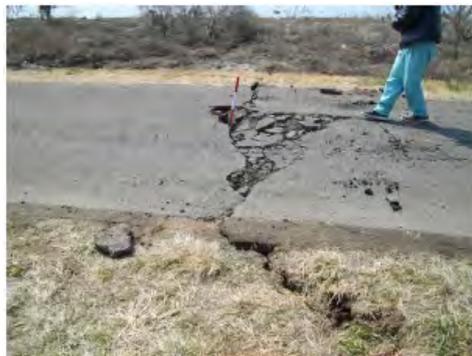
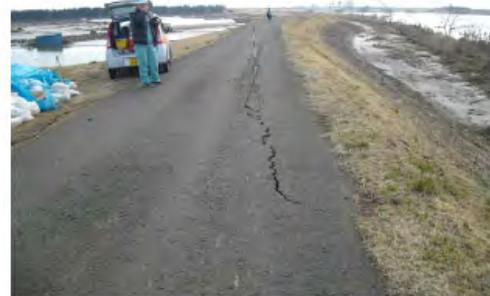
堤防の被災状況（仙台市若林区今泉地先）

名取川水系における直轄河川管理施設の地震及び津波による被災箇所数は、35 箇  
 所（うち、名取川 31 箇所、広瀬川 4 箇所）に上り、堤防流出、堤防の亀裂・沈下、  
 樋門・樋管の損傷、護岸の崩壊などの被害が確認されました。

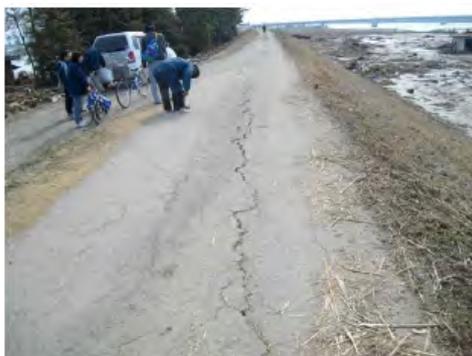
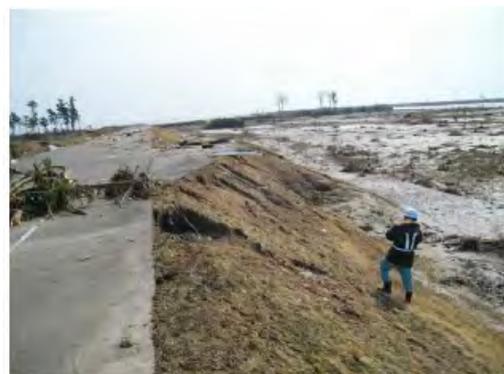
堤防の被災状況（仙台市若林区日辺地先）

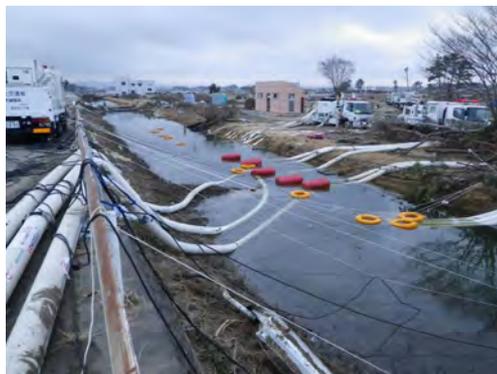
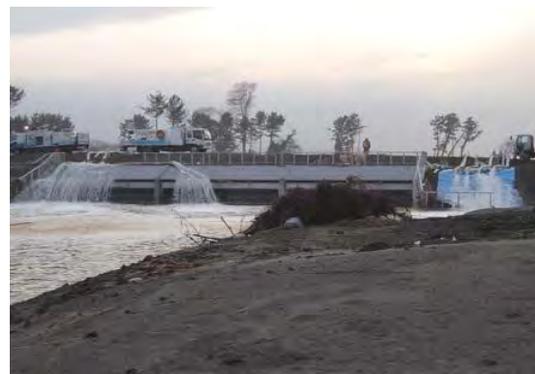
排水ポンプ車による緊急排水の活動状況（仙台市 井土地先）

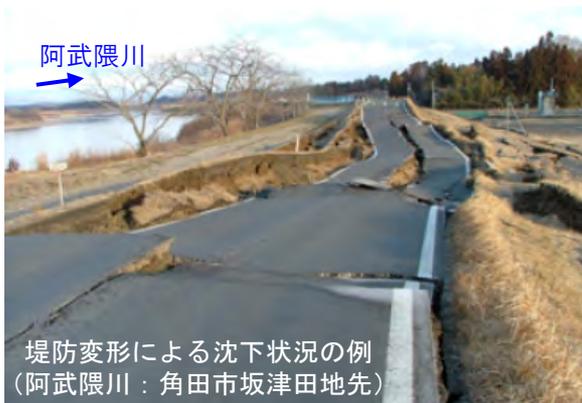
東北地方太平洋沖地震による堤防被災事例

東北地方太平洋沖地震により、東北地方から関東地方の広範囲にわたって河川堤防等が被災し、直轄河川管理施設の被災箇所は2,000箇所を超えています。この中には、堤防機能を失するような大規模な被災も含まれており、過去の地震による堤防の被災と比較して、範囲も規模も甚大なものとなりました。その後、東北地方太平洋沖地震による堤防の被災要因について様々な検討がなされ、大規模な河川堤防の被災は、これまで、地震による堤防の被災要因として主眼が置かれていなかった堤体の液状化による被災が多数発生していたことなどが明らかとなりました。

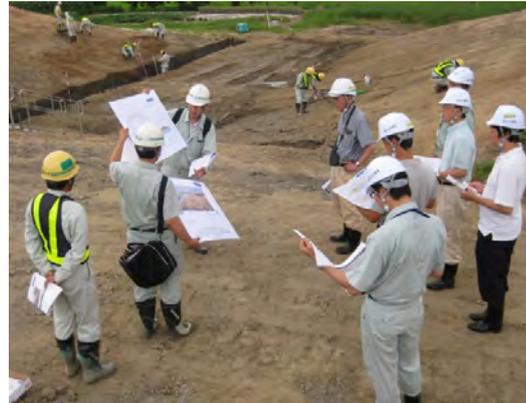
堤防被災の原因調査状況

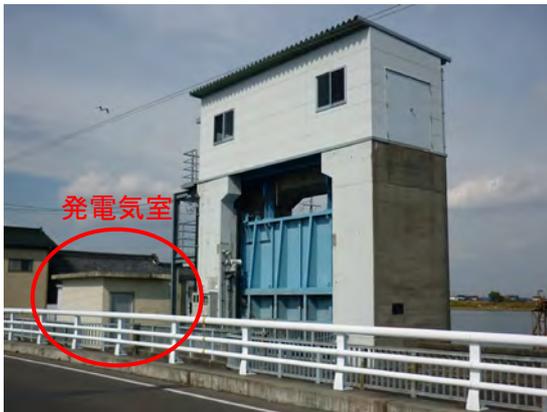
閉上水門(地震前)

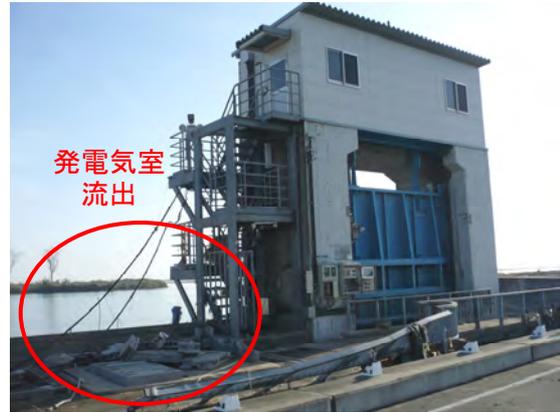
閉上水門(被災後)

閉上水門の被災状況(名取川河口部)

東北地方太平洋沖地震及びそれに伴う津波により、河口周辺の堰・水門等、河川構造物が多数損傷を受けました。

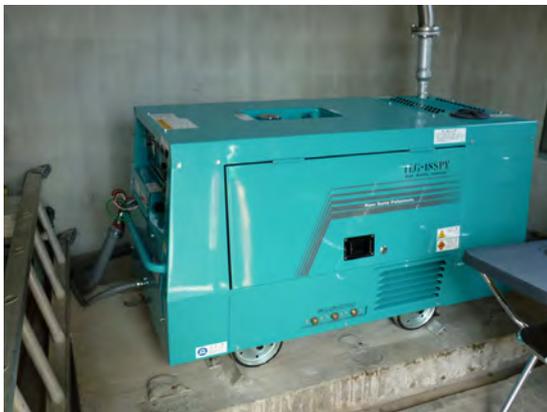
発電機設置状況(地震前)

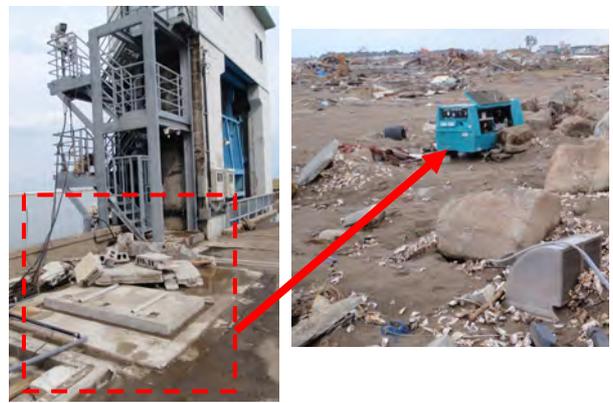
津波による発電機の流出状況

また、水門、樋門・樋管等については、停電や地震によるゲート損傷等により、津波来襲時に正常に操作できない施設があったほか、施設の操作にあたった操作員が、来襲した津波により被災するという事例もありました。

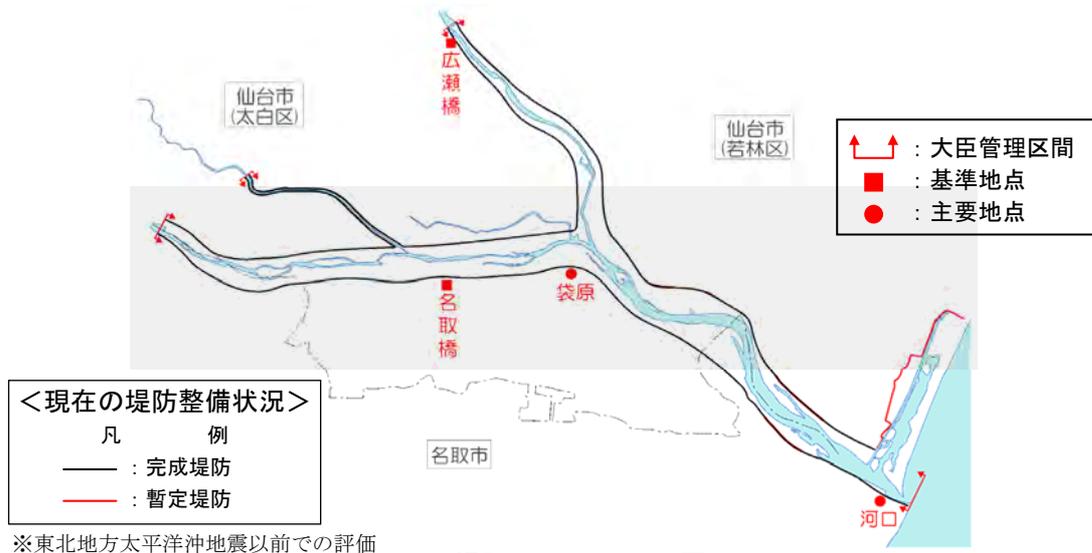
図 3-5 堤防整備状況平面図

※完成堤防：堤防断面が完成している堤防  
※暫定堤防：高さが不足している、もしくは堤防断面が完成していない堤防

名取川では、計画上必要な高さおよび幅が確保されている堤防（完成堤防）の延長が、堤防の整備が必要な延長 23.5km（両岸）に対し、平成 24 年 3 月末において 20.4km（86%）となっています。一方、計画上必要な高さや幅が不十分な堤防（暫定堤防）の延長は 3.2km（14%）となっており、堤防整備が必要な区間が残されています。

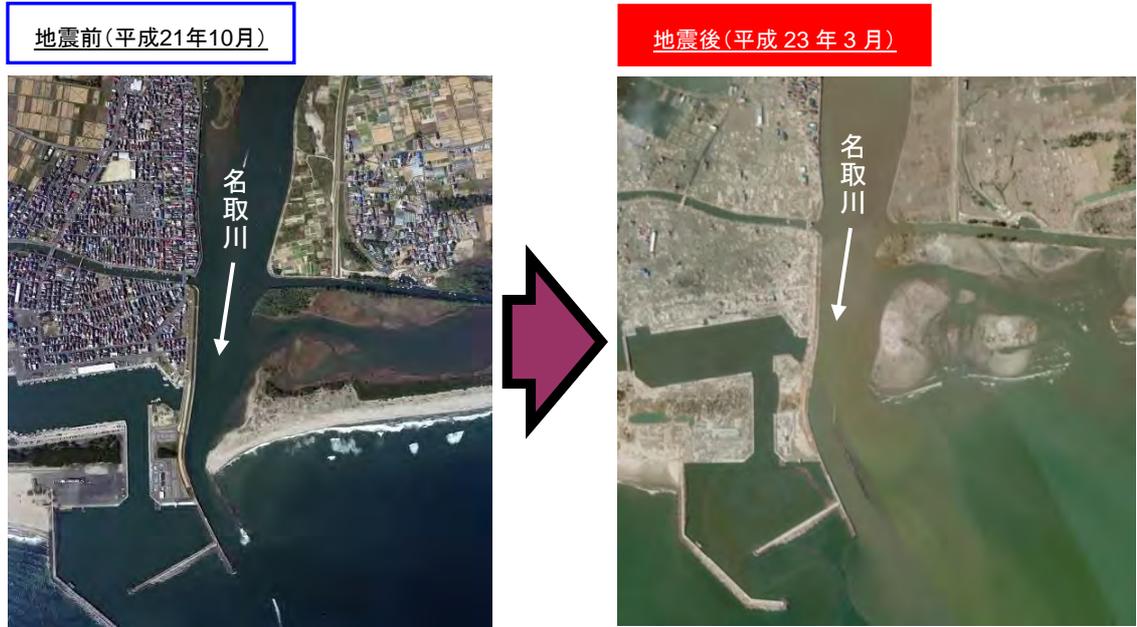
地震前後の名取川河口部周辺の状況

なお、平成 23 年 3 月 11 日に発生した東北地方太平洋沖地震に伴う津波が、名取川を遡上し、さらに既設堤防を越流したことなどによって、堤防や水門等施設が被災しました。

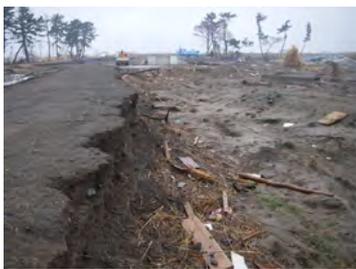
**被災状況**  
 (河口から左岸 0.0k 付近、  
 仙台市若林区藤塚地先)

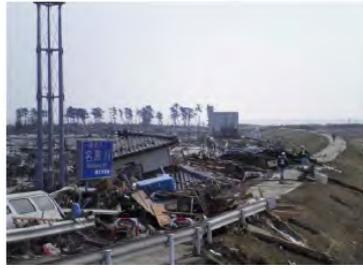
**被災状況**  
 (河口から左岸 2.0k 付近、  
 仙台市若林区日辺地先)

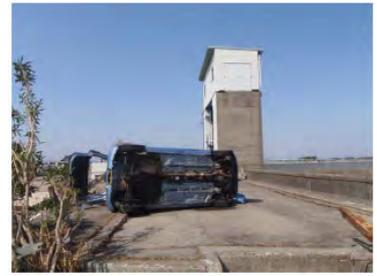
**被災状況**  
 (河口から右岸 0.0k 付近、  
 名取市関上地先)

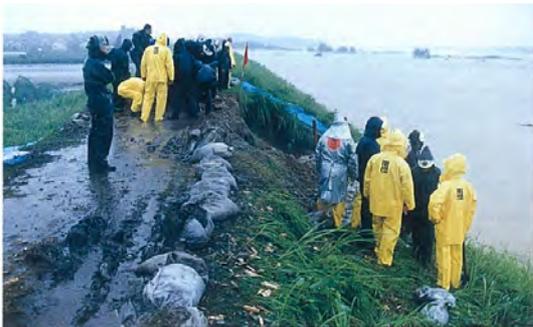
S61.8洪水 藤塚地区法崩れの状況

名取川は過去に度重なる洪水による被災を受けており、堤防はその経験に基づき拡築、補修が行われてきた歴史があります。古い堤防は、築造の履歴、材料構成、地盤の構造等が必ずしも明確ではありません。また、かつての流路跡に位置するものもあり、そのような場所では透水性が高く、地盤も安定していないため、漏水、<sup>ろうすい</sup>法崩れ<sup>のりくずれ</sup>等の発生が懸念されます。

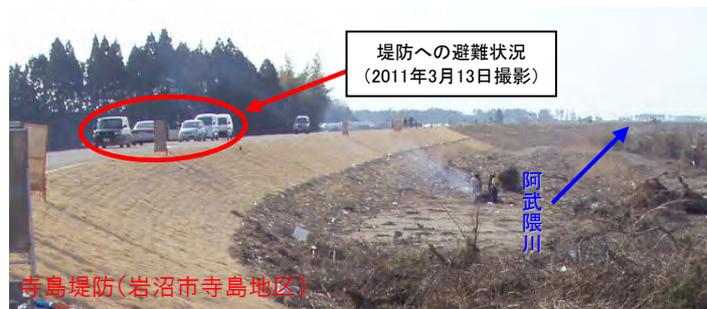
堤防強化対策を実施した岩沼市寺島地区では、東北地方太平洋沖地震においても変形や崩壊が生じなかったことにより、住民の一次避難場所としての役割を果たしました。

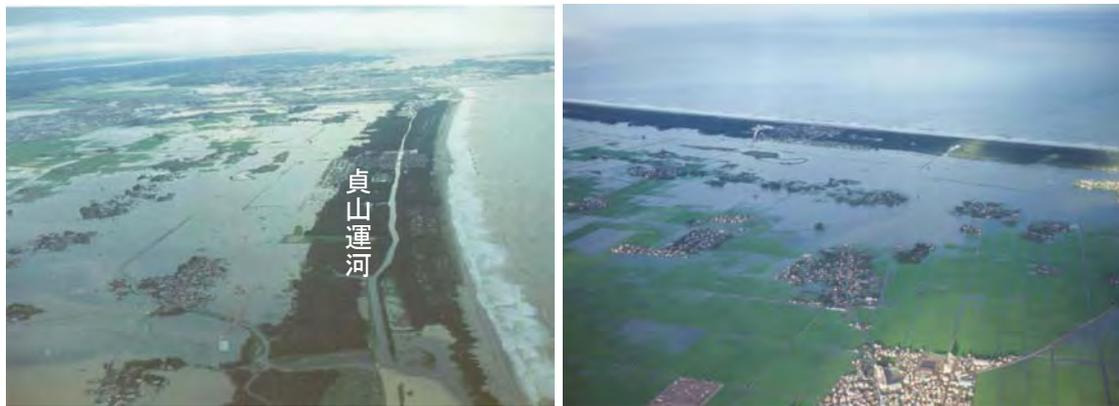
昭和 61 年 8 月洪水時の浸水状況（名取川下流部左岸）

内水氾濫とは、洪水時に本川水位の上昇による流入支川への逆流防止のため、樋門・樋管、水門等のゲートを閉めることにより、支川から本川への排水ができなくなり、支川合流部付近で氾濫する現象です。名取川下流部の低平地は、内水氾濫の常襲地帯であり、昭和 61 年 8 月、平成 6 年 9 月、平成 14 年 7 月の洪水では、内水氾濫により甚大な被害が発生しています。

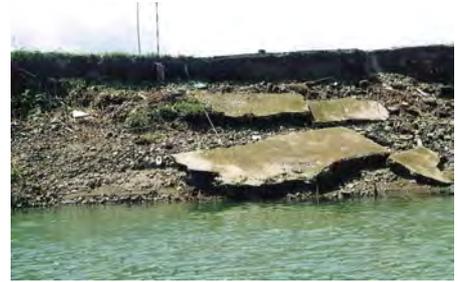
**河岸崩壊の状況**  
名取川 5.0km 付近（平成 11 年 8 月洪水）

そして、根固工等についても、その機能が低下すると、低水路の河岸が侵食され、堤防の安全性が低下するため、施設が所要の機能を発揮できるように適切に管理していく必要があります。

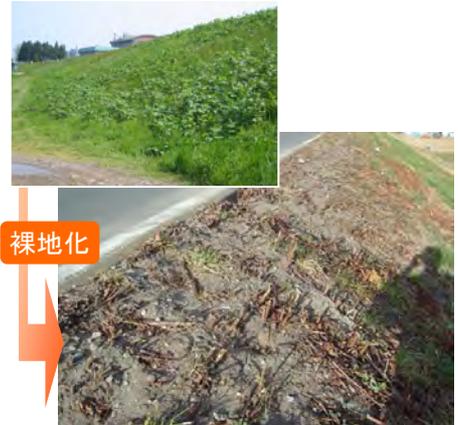
**有害な植生の侵入による堤防の裸地化**

また、堤防の維持を阻害する植生が繁茂することにより、堤防法面の有機化や裸地化が確認されており、これら阻害植生の駆除と適切な植生への転換を図ることが必要です。

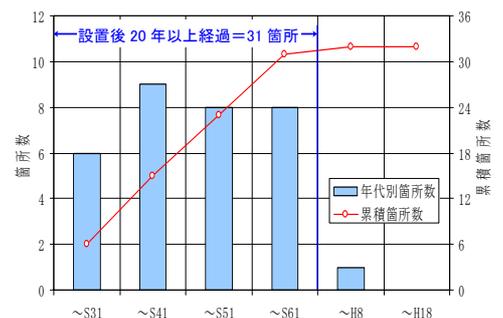
図 3-8 河川管理施設の設置箇所数（10年毎）

これらの河川管理施設は、大部分が設置後 20 年以上経過しており、老朽化による更新時期も重なることから、施設の重要度、老朽化の度合い等に応じた効率的な維持管理が、ますます重要となっています。

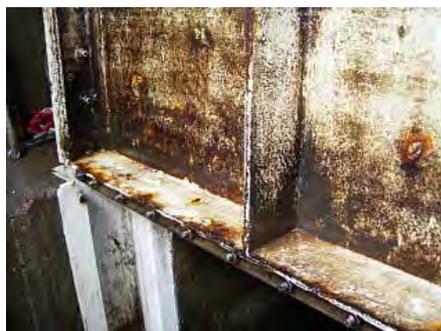
ゲート塗装の劣化状況  
(山口排水樋管)

樋門・樋管は、地盤沈下・洪水・地震等による施設本体の変状、周辺部の空洞化による取水・排水機能の低下、漏水の発生による堤防の安全性の低下のないように、点検、維持管理する必要があります。

また、ゲート操作等に係わる機械設備と電気施設については、洪水時にその機能を発揮させるため、年数の経過と稼働状況による老朽化、劣化の進行等による操作性の障害が生じないように適切に維持管理する必要があります。

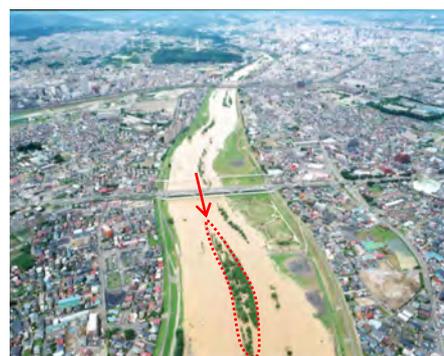
砂州上に発達した樹木群(H14. 7. 洪水)

河道内樹木の繁茂により、河道の流下能力が低下し、洪水時の水位上昇につながります。流下能力に支障を与える河道内樹木や河川管理上の支障となる樹木、河川管理施設に悪影響を与える樹木についても樹木の有する治水上及び環境上の機能等に配慮しつつ、モニタリングを実施し、伐採や間伐など適切に管理していく必要があります。また、高水敷に緑地公園等が整備され、利用頻度の高い場所等では、親水性の確保と防犯上からも、河畔林を適切に管理し、必要に応じて伐採等を行う必要があります。

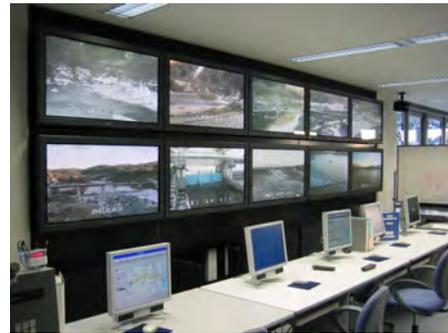
**ダム放流設備制御装置**

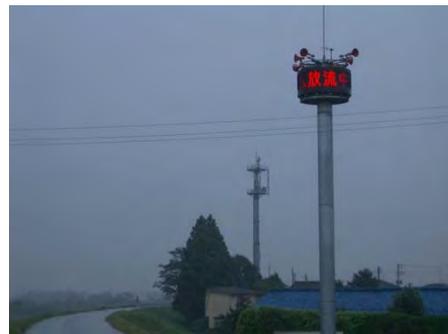
**ダム放流情報の表示**

さらに、自治体の発表する避難情報等が出された場合には、ダムの放流警報等を表示する情報表示盤を自治体可以利用できるよう協定を締結しています。

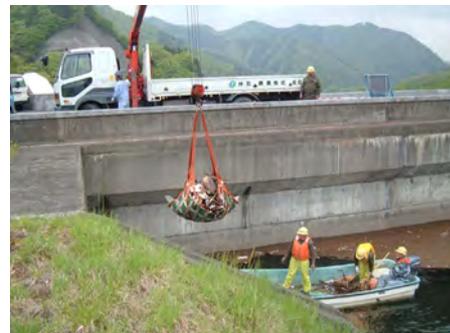
**釜房ダム 流木処理**

洪水時にはダム湖に多くの流木が流れ込むため、流木が放流施設等に支障とならないよう、流木止施設を適切に管理する必要があります。また、洪水後に流木を放置すれば、取水設備に影響を与えるだけでなく、水質の悪化にもつながるため、流木処理を適切に実施する必要があります。

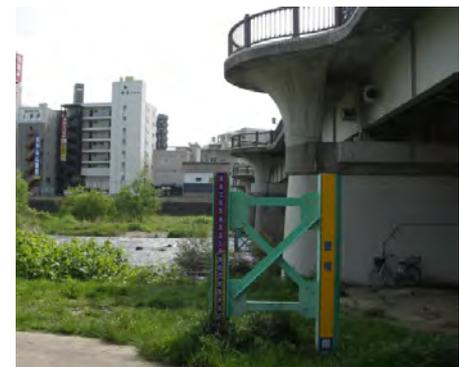
危険水位表示板（広瀬橋）

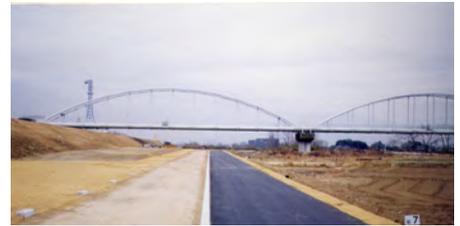
緊急河川敷道路

気象庁震度階で震度 4 以上の地震が発生した場合には、所管施設の点検を実施するとともに、道路網が寸断された場合の緊急物資の輸送等の確保のため、高水敷を災害時の緊急道路として利用可能となるよう、緊急河川敷道路の整備を行っています。この緊急河川敷道路の整備率は 43%となっており、更なる推進が必要です。

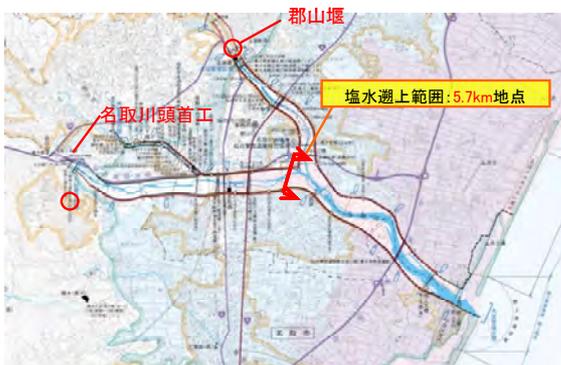
図 3-11 名取川河口域の塩水遡上範囲

区分	観測日時	観測時満潮位 (仙台塩竈港)	観測時流量 (名取橋)	塩水遡上範囲 (上流端)
春季	小潮時 2011.4.12 6:22~10:58	T.P.0.17m	26.7m <sup>3</sup> /s	4.1km
	大潮時 2011.5.2 13:32~16:18	T.P.0.33m	29.6m <sup>3</sup> /s	3.6km
夏季	小潮時 2011.9.19 14:24~17:39	T.P.0.55m	14.5m <sup>3</sup> /s	5.4km
	大潮時 2011.8.15 15:37~17:19	T.P.0.61m	12.0m <sup>3</sup> /s	5.7km
秋季	大潮時 2011.9.12 14:35~17:39	T.P.0.43m	14.5m <sup>3</sup> /s	4.8km

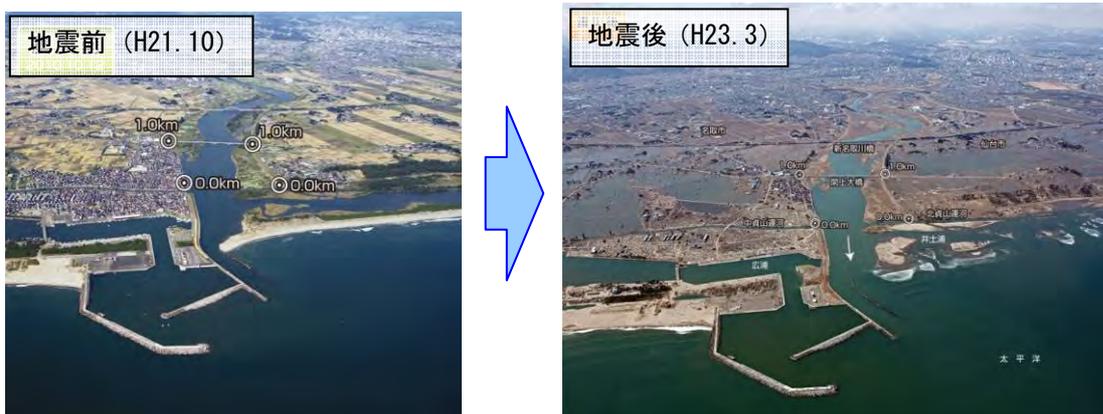
東北地方太平洋沖地震前後の名取川河口部の状況

例えば、地震後（平成 24 年 5 月）に実施した底生動物調査の結果では、津波により河口砂州等、水域の環境が改変されたことにより、全体に確認種数が少なくなっており、特にアサリやソトオリガイなどの二枚貝類の確認種数の減少が顕著です。また、ヒメマイトトンボは、生息地となっていたヨシ原が消失したことから、地震後（平成 23 年 7 月、平成 24 年 7 月）に実施した調査では確認されていません。

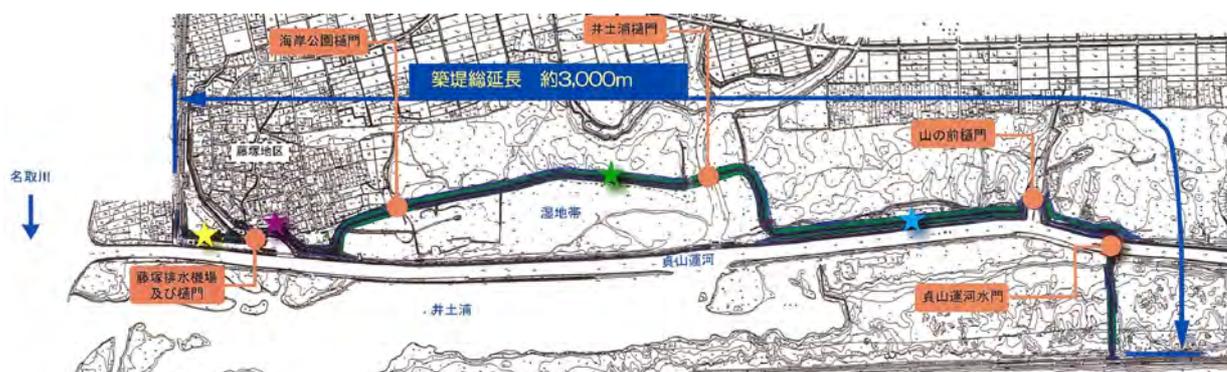
### a) 藤塚地区の堤防整備

名取川左岸河口部の藤塚地区は無堤となっており、昭和 61 年 8 月洪水等において浸水被害が発生していることから、堤防整備による治水安全度の向上を目指します。なお、藤塚地区においては、井土浦に代表される干潟を保全する治水計画を立案し、自然環境、歴史景観と一体となった事業を実施します。

- 堤防 : 約 3,000m
- 水門 : 1箇所
- 排水機場 : 1箇所
- 樋門 : 4箇所

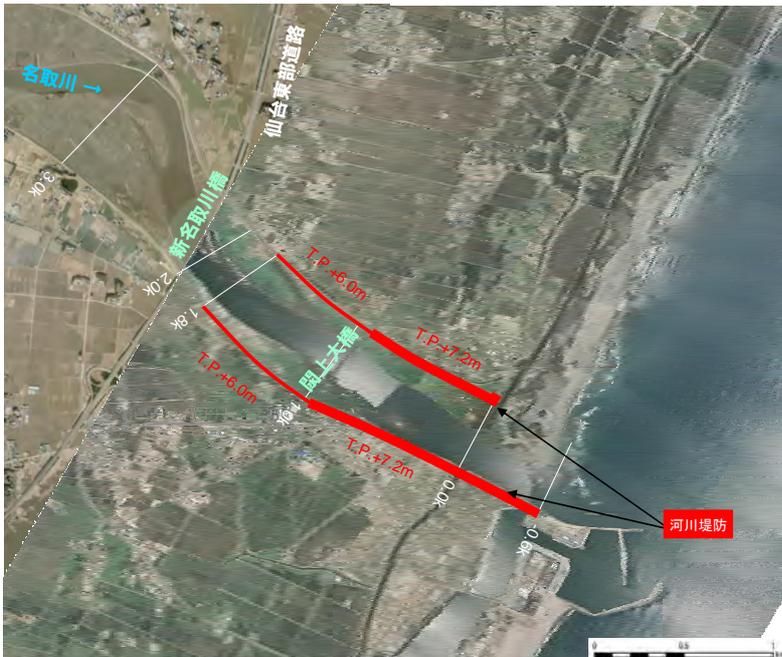
河口部の堤防縦断イメージ

河口部については、洪水に加えて高潮及び津波からの被害の防止又は軽減を図るため、必要となる堤防整備を実施します。堤防整備にあたっては、「施設計画上の津波」を上回る津波に対する構造上の工夫をしていくとともに、仙台市震災復興基本計画（平成 23 年 11 月）、名取市震災復興基本計画（平成 23 年 10 月）との整合を図り、まちづくりと一体となった減災対策を進めていきます。

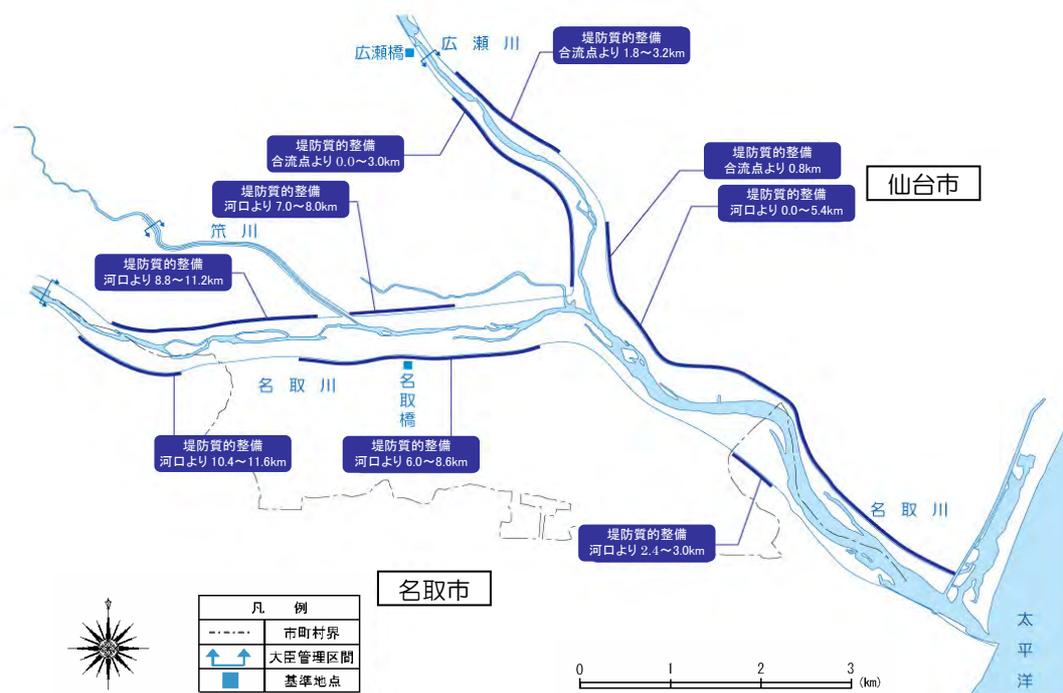
図 5-8 堤防の質的整備箇所 位置図

この整備箇所は、平成 21 年度から概ね 30 年間の事業内容を掲載しています。

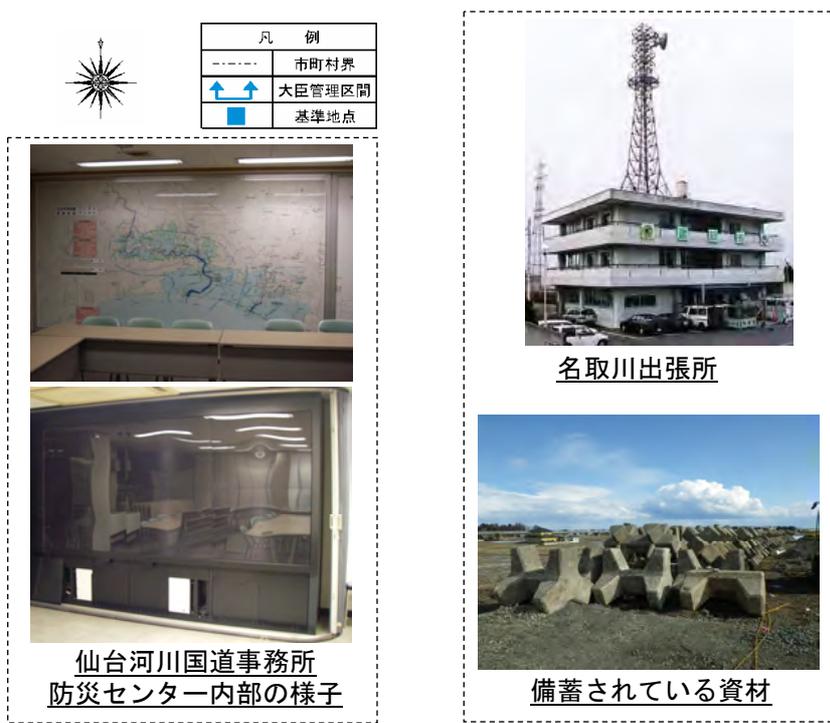
図 5-11 防災拠点位置図

災害時における水防活動や応急復旧の拠点として、市町村等の関係機関と連携し、水防作業ヤードや土砂、土のう、根固めブロック等の水防資機材を備蓄し、河川情報の発信や水防活動、避難活動等の拠点となる河川防災ステーション等の防災関連施設について整備を実施し、適切な管理・運営により危機管理体制の強化を図ります。

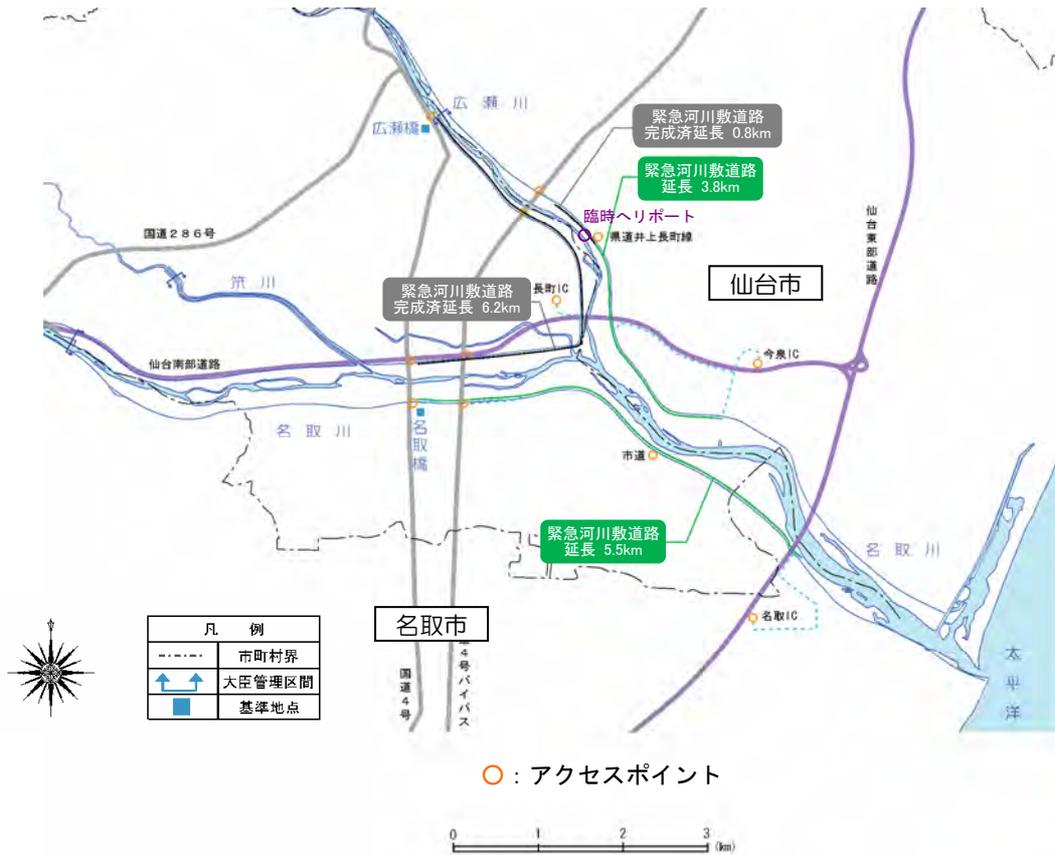
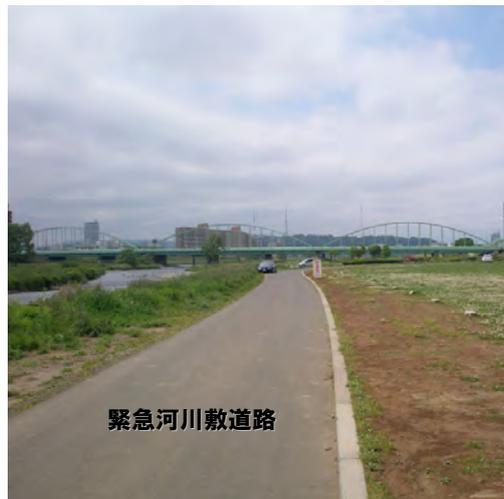
図 5-13 緊急河川敷道路整備概要図

今後も高い確率で発生すると予想される宮城県沖地震対策のため、仙台市地域防災計画に緊急河川敷道路が位置付けられています。今後も、仙台市地域防災計画と調整を図りつつ、被災者の救援活動、被災地の復旧活動、物資の輸送等に活用する緊急河川敷道路の整備を実施します。

この整備箇所は、平成 21 年度から概ね 30 年間の事業内容を掲載しています。

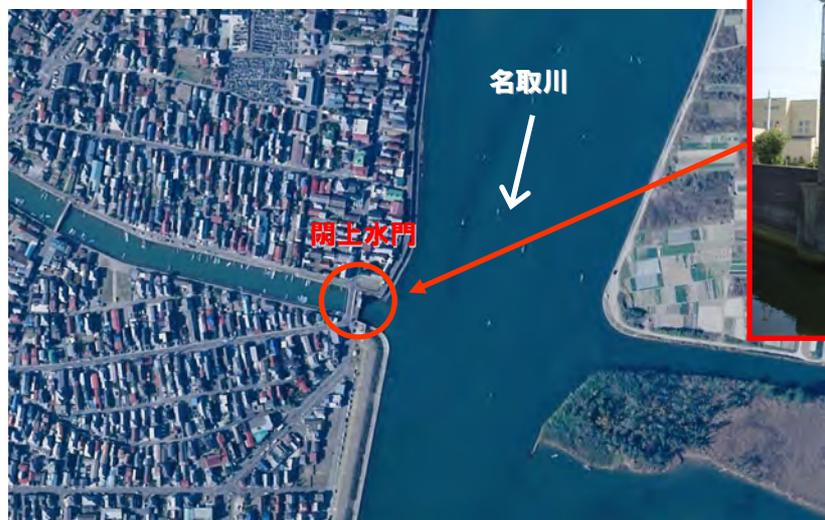
閑上水門全景

- 設置年月日：昭和 37 年 12 月
- 設置位置：名取川右岸 0.0k-21m
- 目的：洪水防御（外水遮断）
- 構造寸法等：管体 高 4.40m×幅 5.00m×長 10.00m 鉄筋コンクリート造  
門扉 高 4.80m×幅 5.20m 鋼製
- 通常の状況：水門は開いた状態

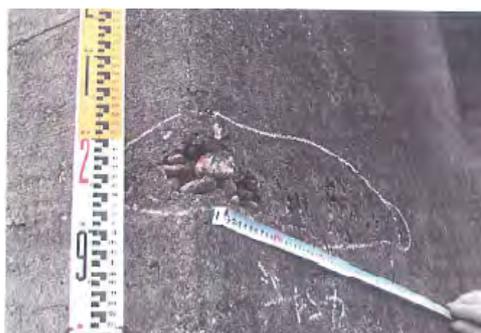
図 5-14 閑上水門老朽化状況

門柱の破損

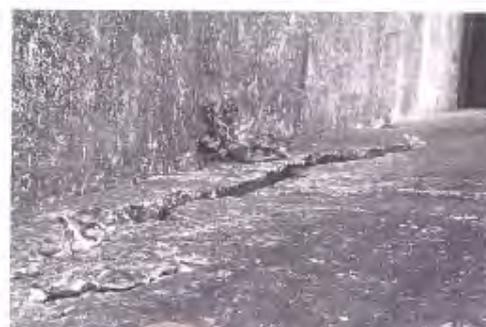
門柱と翼壁接合部の剥離

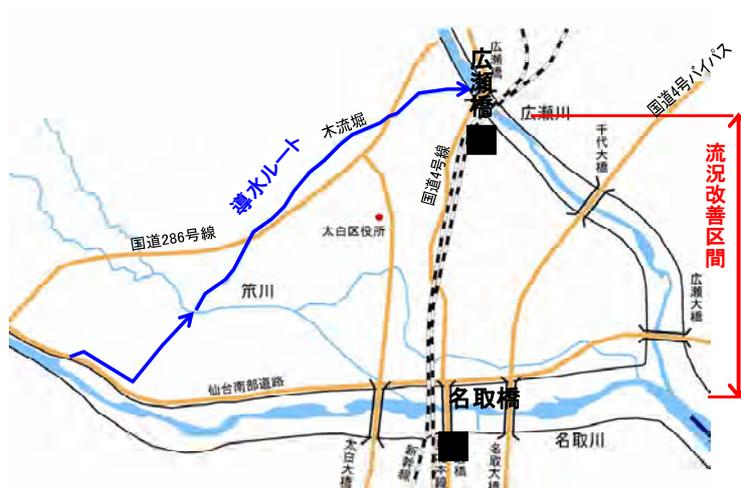
図 5-15 広瀬川への導水

関係機関の協力のもと、名取川の水量が豊富なときに既存の取水施設、用水路等を利用した広瀬川と旧笹川への導水を行い、「広瀬川の瀬切れ防止」、「旧笹川の環境改善」に努めます。

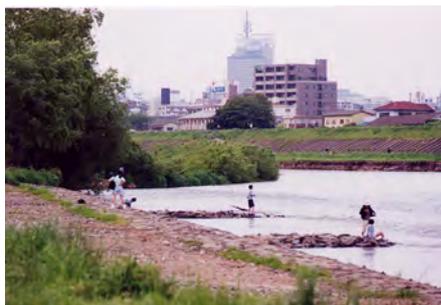
環境及び親水性に配慮した水制工

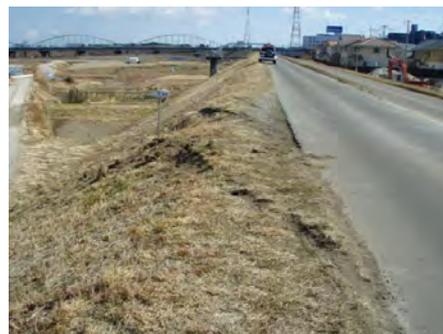
河川巡視や点検等により確認された堤防変状（降雨や流水による侵食、モグラ穴等による損傷、有害植生の繁茂による法面の裸地化等）を放置すると、洪水時に堤防損傷が拡大し、決壊の原因となります。

車両による堤防損傷

そのため、河川巡視や点検等を継続的に実施し、変状の適切な評価、変状箇所の原因等の究明、機動的かつ効率的な補修を実施します。

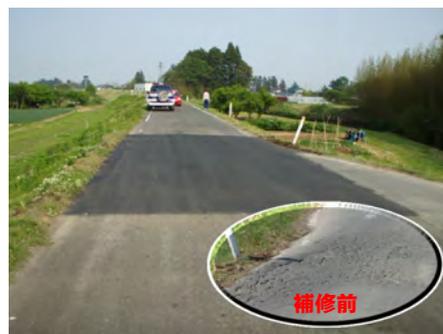
堤防天端は、雨水が堤防に浸透することによって危険な状態とならないように、また、河川巡視の効率化、河川利用の促進等の観点から舗装されています。

広瀬川堤防天端舗装状況

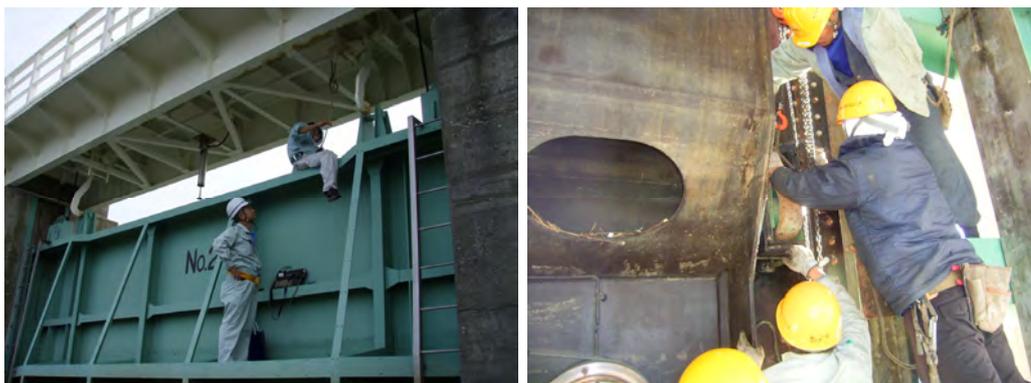
樋門・樋管本体及び周辺堤防の変状を把握するため、点検・調査等により、状態を適切に評価し、機動的に補修を実施します。また、ゲート操作に係わる機械設備及び電気施設についても、点検・調査等により、状態を適切に評価し、機動的かつ計画的に部品の修理、交換及び施設の更新を実施します。

樋門・水門点検状況

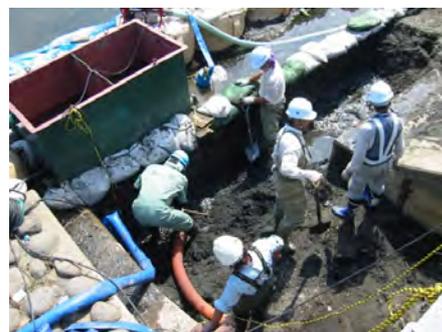
洪水により運搬される土砂は、低水路、高水敷、樋門・樋管部に堆積し、流下能力を阻害するとともに、河川管理施設の機能に影響することから、適正な河道断面の確保と河川管理施設の機能確保のため、河道堆積土砂の撤去を実施します。

取水ポンプ場土砂撤去作業

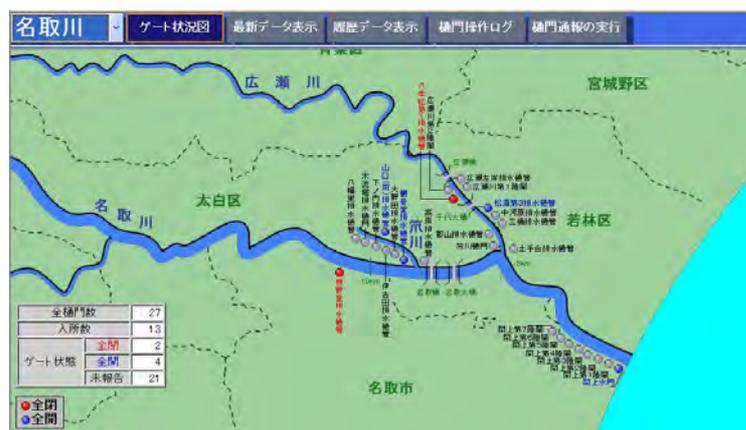
図 5-24 樋門樋管操作システム運用状況

さらに、東北地方太平洋沖地震において被災した河川管理施設の被災状況や復旧活動の記録をデータベース化し、既存施設の機能評価や今後の耐震対策、災害復旧活動に活かすなど、河川管理施設の管理技術の高度化に努めます。

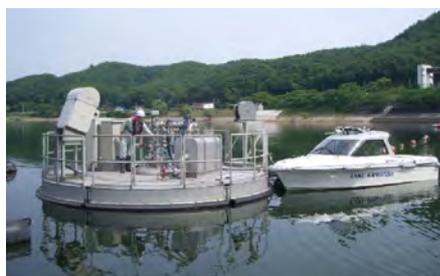
釜房ダムがその機能を十分に発揮するとともに、長期的に適正に運用できるよう、日常的な点検、巡視を実施します。

湖上巡視状況  
深層曝気施設及び水質自動監視装置の点検  
出典：釜房ダム管理所資料

カビ臭の原因となるフォルミディウムの異常増殖を抑制するために、水質保全事業により、平成16年（2004年）から新たな<sup>ぼつきそうち</sup>曝気装置の「多段型散気式曝気」を導入しています。曝気装置の効果を継続的にモニタリングし、水質の改善に努めます。

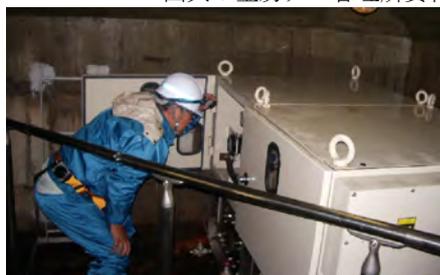
放流設備の点検  
出典：釜房ダム管理所資料

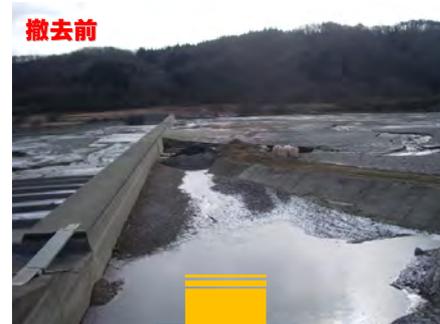
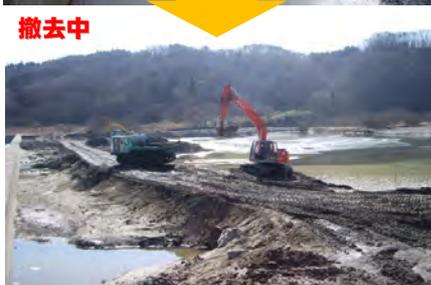
釜房ダム貯水池に土砂が堆積すると、洪水調節、利水のための水の確保、渇水調整等のダムの機能に影響するため、貯水池に流入する<sup>たろうがわ</sup>基石川（太郎川）、<sup>まへかわ</sup>前川、<sup>きたがわ</sup>北川の3河川に貯砂ダムを設置し、土砂の流入を軽減しています。

ダムの機能を維持するため、貯砂ダムに堆積した土砂の撤去を定期的に行います。

土砂撤去の状況（貯砂ダム）  
出典：釜房ダム管理所資料

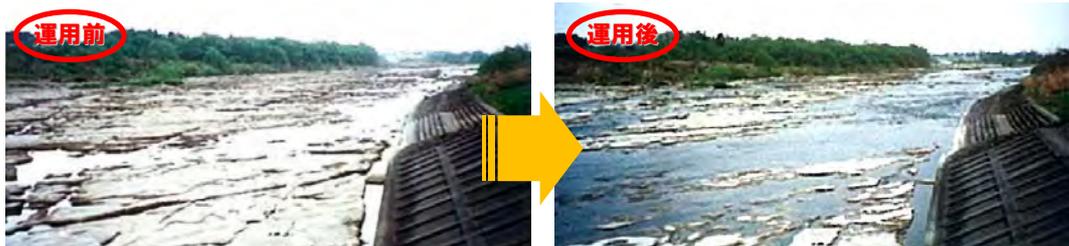
また、夏場の河川流量の減少に備えるため、平成9年から弾力的管理を行っています。これは、洪水期（7/1～9/30）に降雨を事前に予測して水位を下げることを前提に、制限水位から1m上げて水位を管理し、250万m<sup>3</sup>の容量を洪水調節容量の中に確保するものです。この貯留水を渇水時に放流し、下流の河川環境の改善に努めており、継続して実施します。

弾力的管理試行状況（名取川頭首工下流の状況）

※弾力的管理：洪水調節に支障を及ぼさない範囲で、洪水調節容量の一部に流水を貯留し、これを適切に放流することにより、ダム下流の河川環境の保全、改善を図るもの。

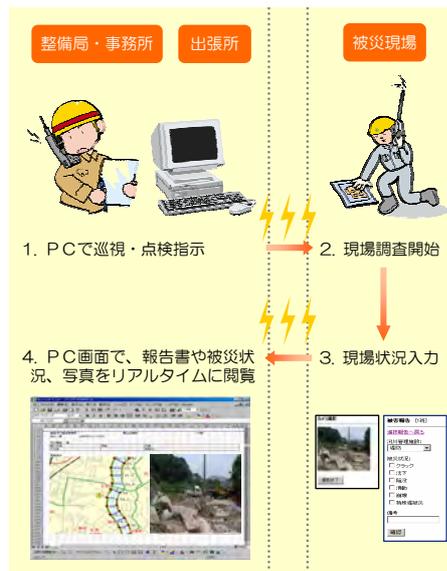
図 5-28 河川巡視点検システムのイメージ

巡視の際には、出動指示、状況報告を迅速かつ的確に伝達するために、河川巡視点検システムを活用した効率的な巡視に努めます。

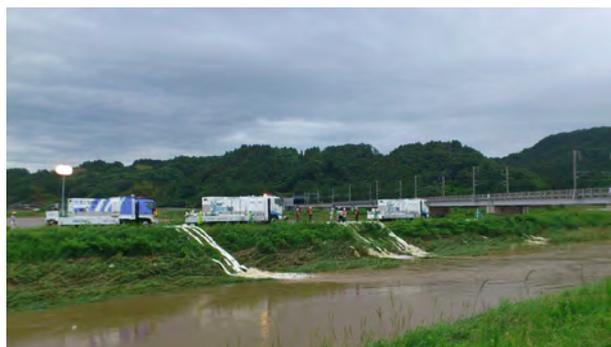
また、内水被害が発生した河川については、地元自治体と協力しながら、国土交通省が保有する排水ポンプ車を機動的に運用し、迅速かつ円滑に内水被害を軽減するよう努めます。

排水ポンプ車の活動状況

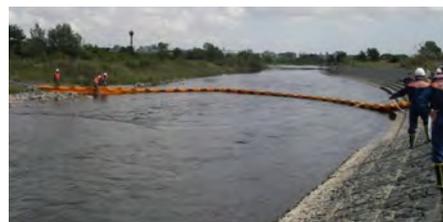
水質事故発生時には、被害の拡大を防止するため、関係機関との連携、巡視システムの活用等により、迅速に対応します。

オイルフェンス設置訓練実施状況

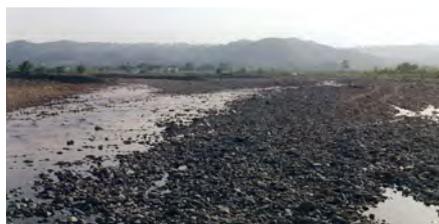
名取川の渇水状況（平成6年）

名取川の水利用は、安定的に推移していますが、平成6年の渇水では、河川水量の減少により、魚の大量死、農地のひび割れ等が発生し、農業用水の節水等により対応しています。また、平成14年5月には、広瀬川で魚の大量死が発生しています。また、東北地方太平洋沖地震に伴う地盤沈下や津波による侵食により、河口地形が変化しており、塩水遡上範囲の拡大等が懸念されています。

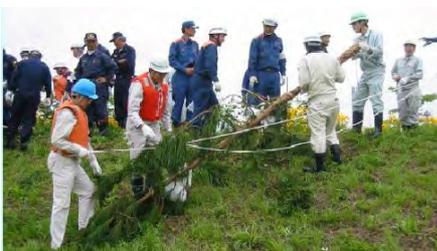
水防技術講習会  
木流し工法実施中の受講者

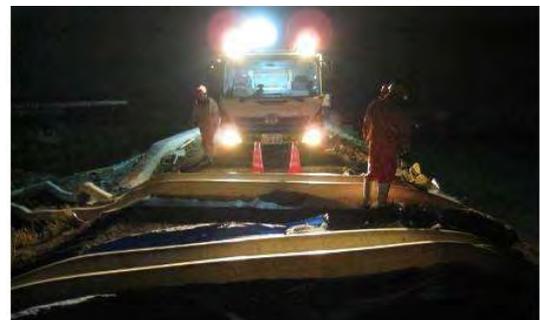
TEC-FORCE の派遣状況  
(H23.3.13～ 名取川排水ポンプ車稼働)

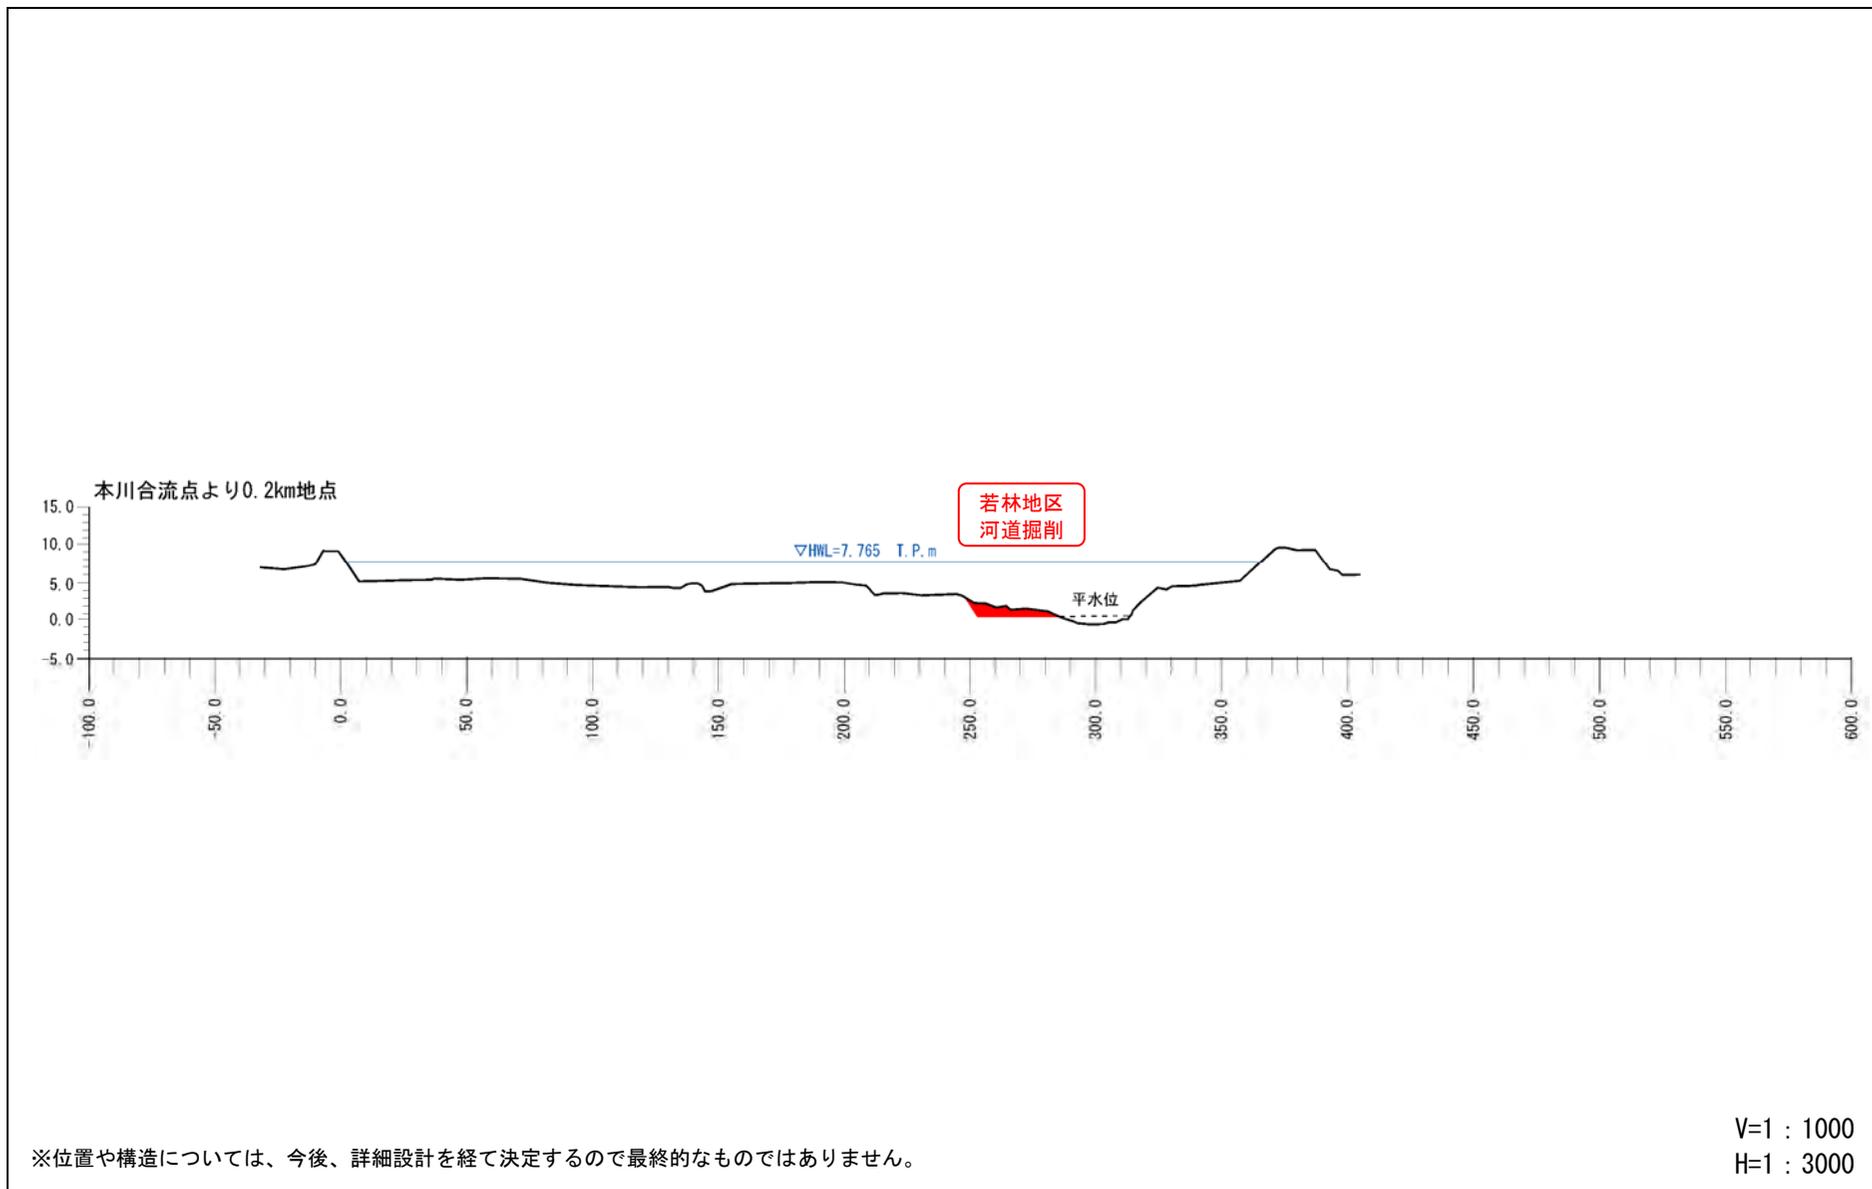
※位置や構造については、今後、詳細設計を経て決定するので最終的なものではありません。

V=1 : 1000  
H=1 : 3000
