なとりがわ

■ 工事現場のご紹介

～「名取川日辺今泉地区築堤工事」の堤防整備～

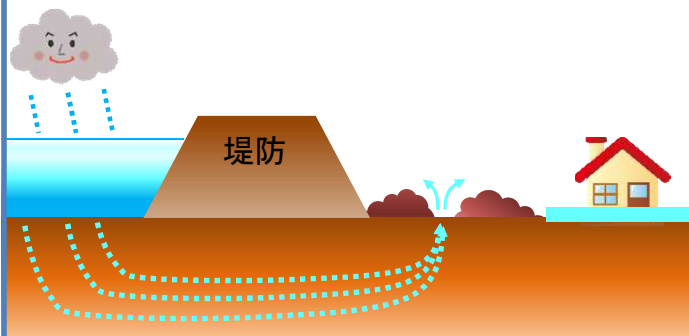
工事前

水が溢れると同時に土も水と一緒に流れてしまい、堤防の下が空洞化になってしまうと堤防が壊れる原因となります。

突然ですが、皆様は堤防が壊れる原因を分かりますか？ニュースで良く見るような堤防から水が溢れて壊れてしまう他に、堤防の下から水が抜け出て徐々に堤防が弱まり、壊れてしまう原因もあるのです。

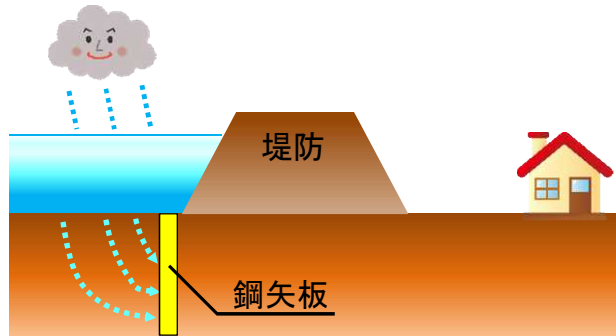
工事後

鋼矢板という鉄の板を地中に打ち込むことによって、水が浸入してくるのを防ぎます。

写真の名取川日辺今泉地区築堤工事では、堤防の前に鋼矢板を設置し、堤防下から出てくる水に対して安全性を高める工事を行っています。

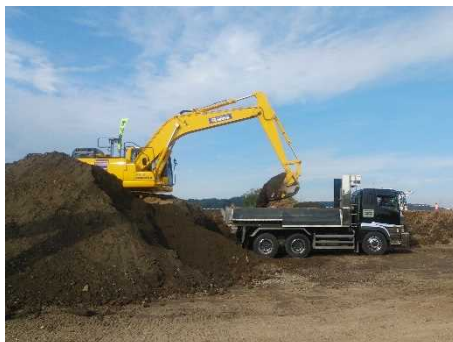
堤防を作るための土砂積込

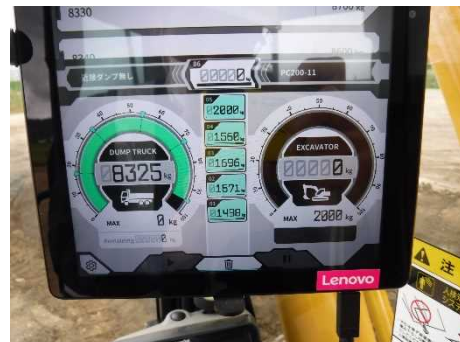
最新技術を使用しての工事管理

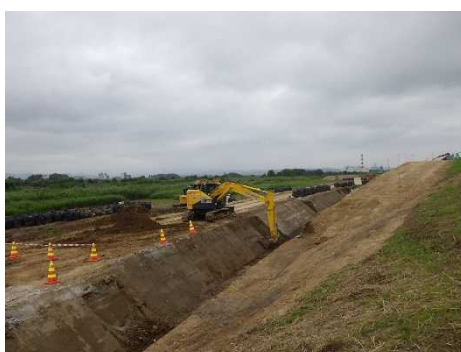
矢板を打ち込むための掘削

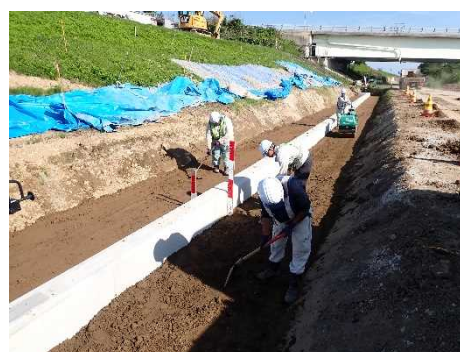
地に打ち込んだ矢板の埋め戻し
