名取市堤防復旧工事 ～仙台空港周辺～

平成24年12月7日(金)

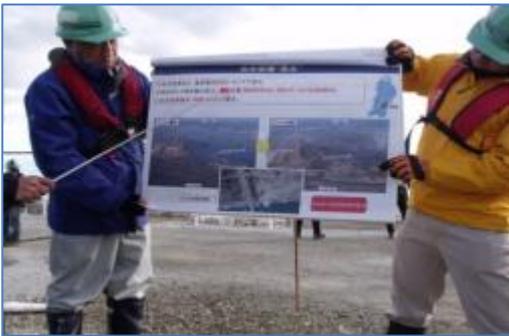
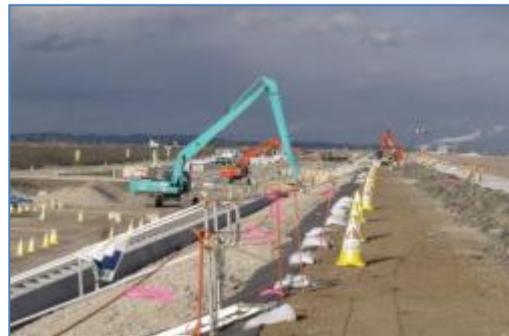
☆復旧状況☆

全体工事区間の約65%の区間で堤防工事着手(工事契約)済み |

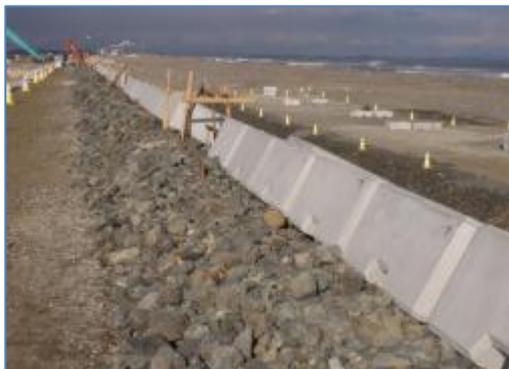
☆海岸堤防の構造☆

～粘り強い海岸堤防～

- ・堤防が破壊、倒壊するまでの時間を少しでも長くし、避難時間を確保。
 - ・堤防が全壊(完全に流出した状態)に至る危険性を低減。
- ↑上記の減災効果を目指して、構造上の工夫を施した。

各コンクリートブロックの厚さ
重さを従来の物より高めてより
津波に強い構造になっているそ
うです。

重さ2.0t 厚さ50cm

海岸堤防については、[粘り強い海岸堤防] 設定値を超える巨大な地震が襲来しても、堤防の効果を粘り強く発揮できる構造にという意味をもった構造で施工されています。なぜそのような構造となったかということ、たとえ堤防が破壊されても、倒壊するまでの時間を少しでも長くし、避難時間を確保することや、堤防が全壊（完全に流出した状態）に至る危険性を低減するという効果を成すことからこのような構造になったそうです。
