東日本大震災による河口部・海岸の被災概要

平成23年11月25日

東北地方整備局河川部
宮城県土木部

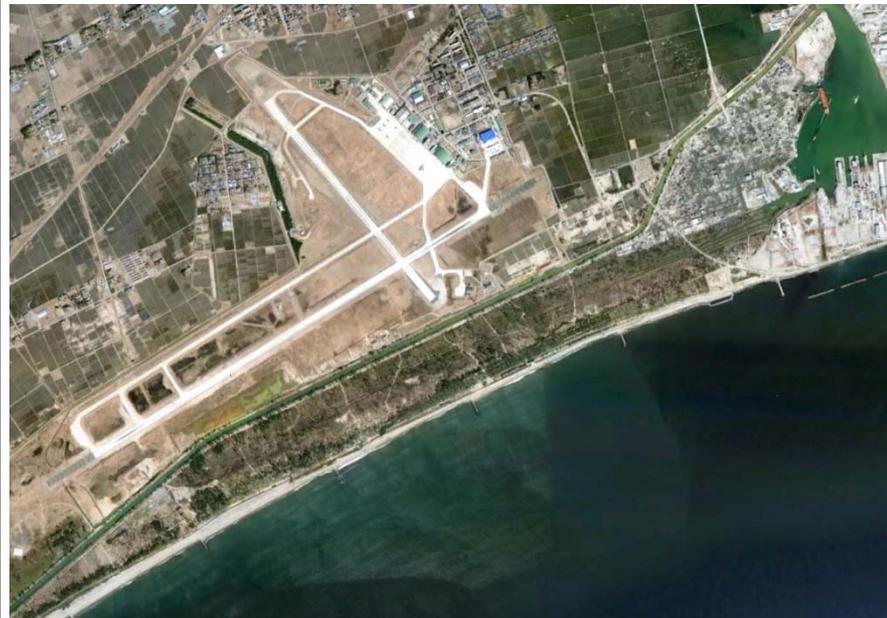
被災前後の比較(大曲海岸)

被災状況説明写真(被災前後比較)
大曲海岸

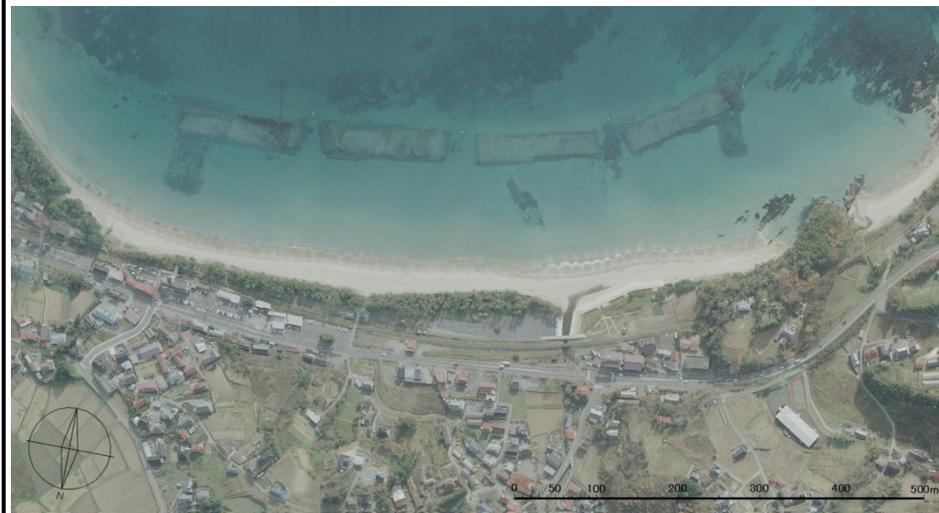
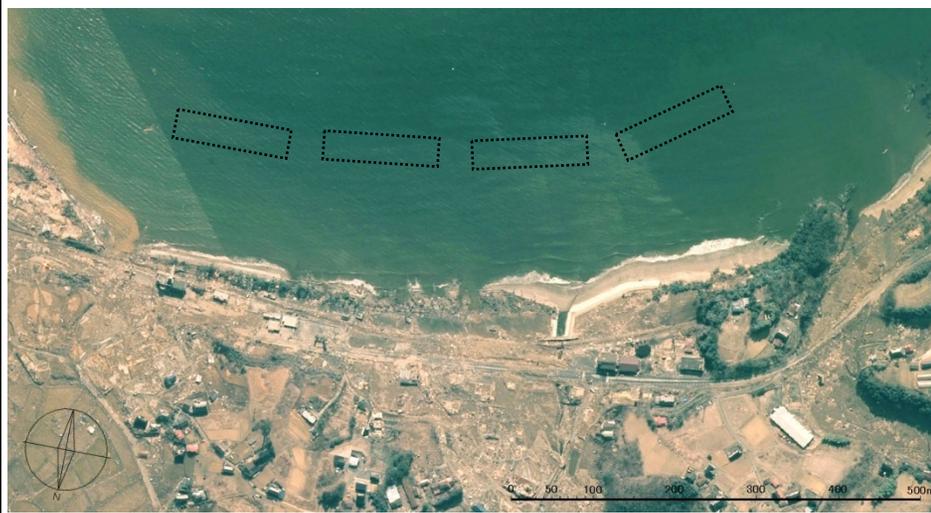
被災前後の比較(大谷海岸)

被災状況説明写真(被災前後比較)
＜大谷海岸＞
国土地理院撮影

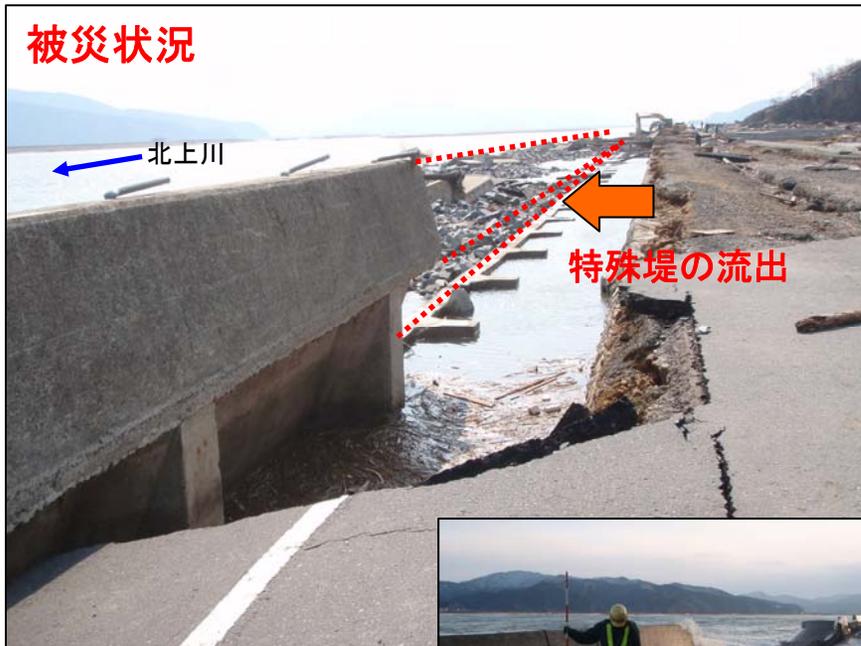
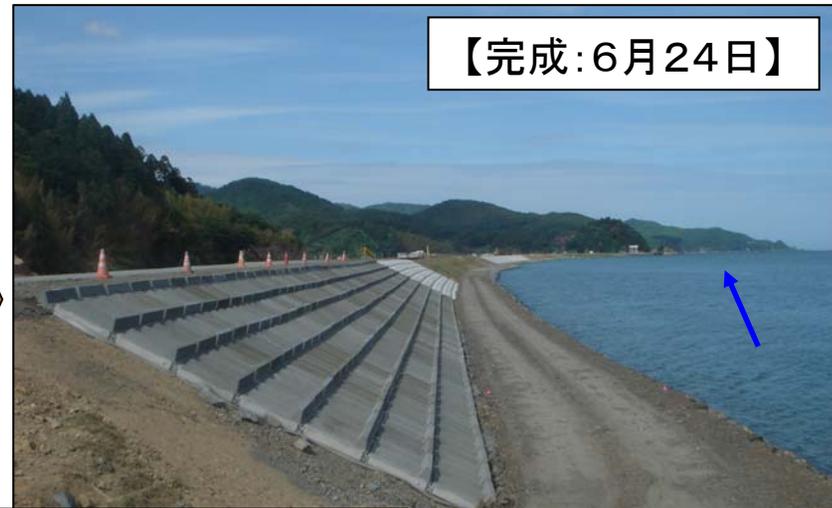
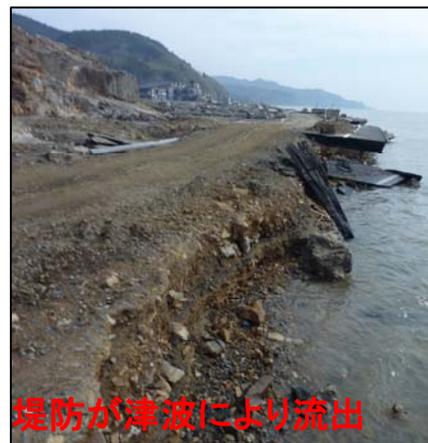
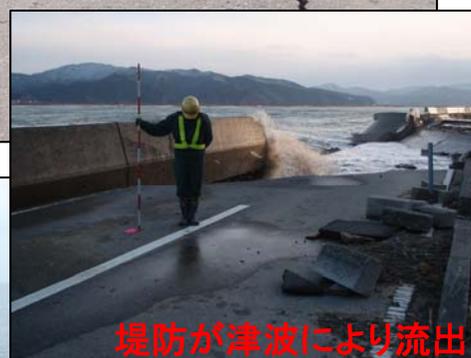
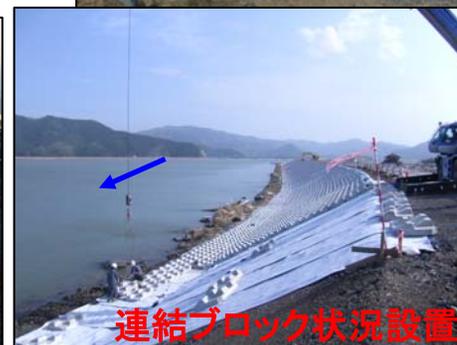
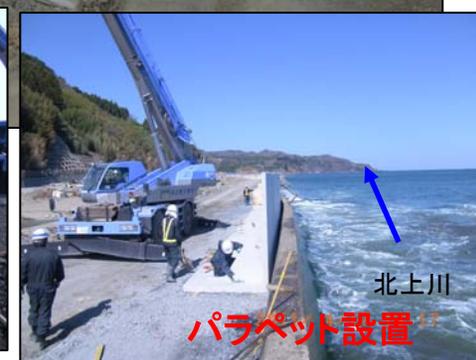
宮城県石巻市月浜地先

(北上川水系 北上川下流 左岸-0.8k+20m~2.8k+192m 延長3,770m)

被災状況

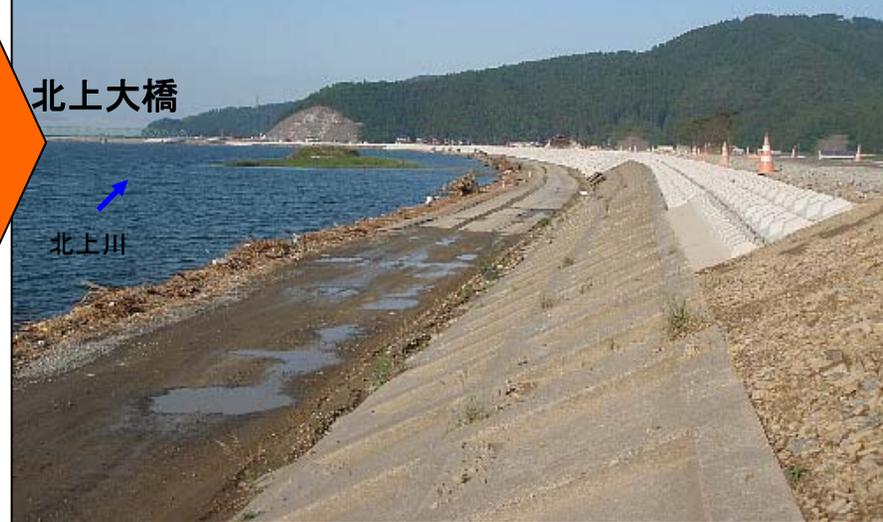
宮城県石巻市釜谷地先

(北上川水系 北上川下流 右岸3.8k~4.6k+16m 延長1,100m)

被災状況

【完成:6月11日】

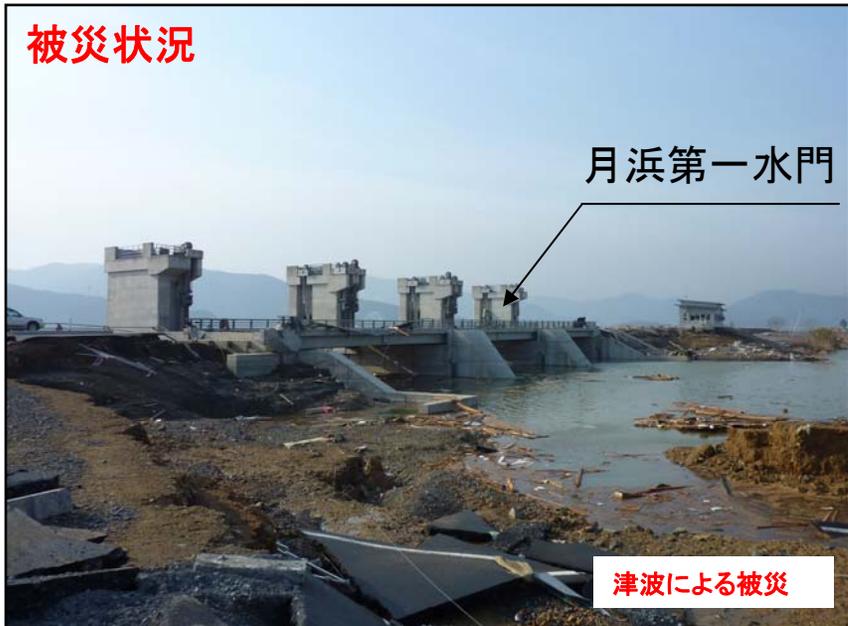
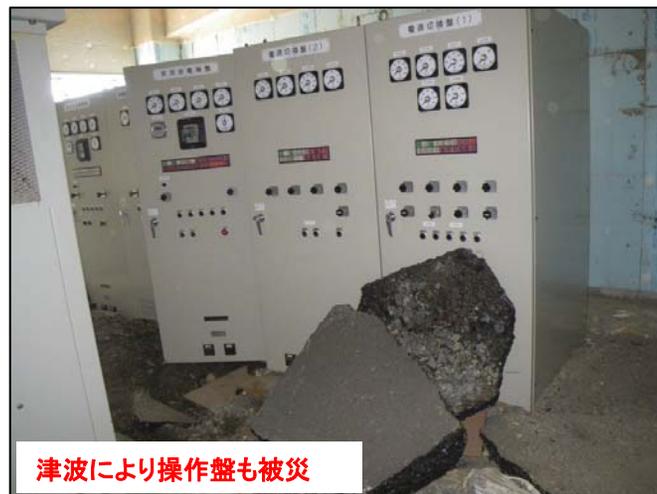
宮城県石巻市月浜地先

(北上川水系 北上川下流 左岸2.0k 月浜第一水門 1基)

被災状況

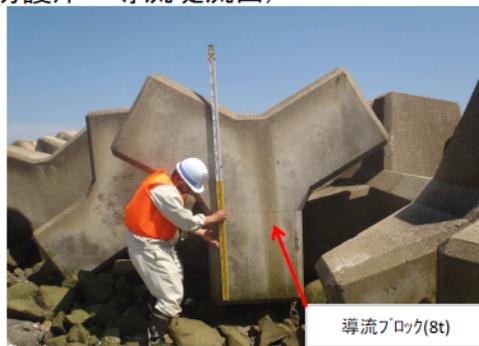
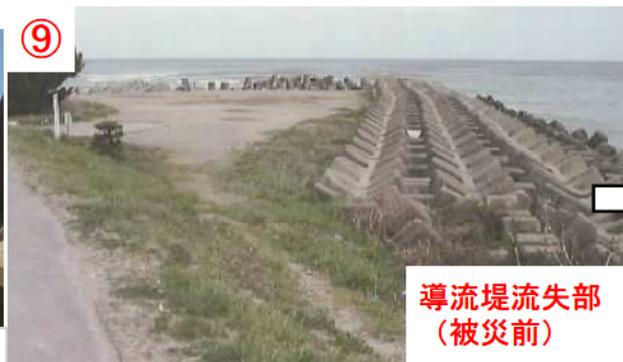
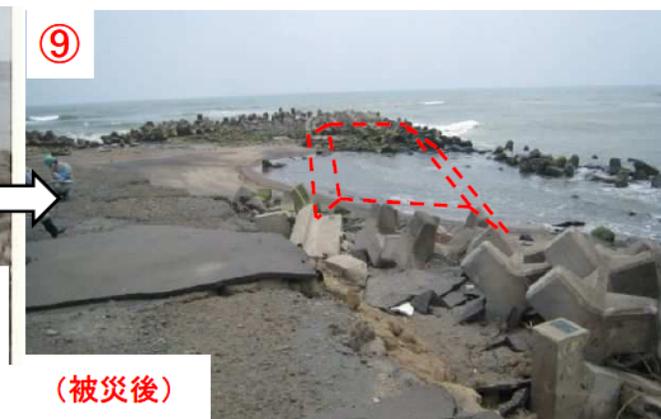
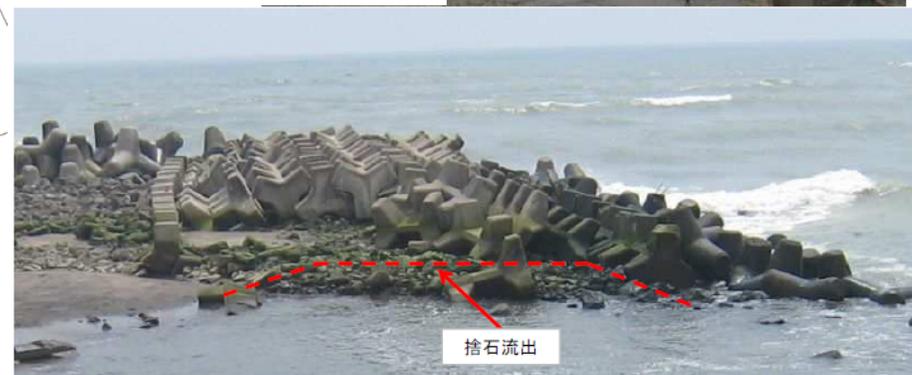
被災代表写真

(堤防護岸・導流堤流出)

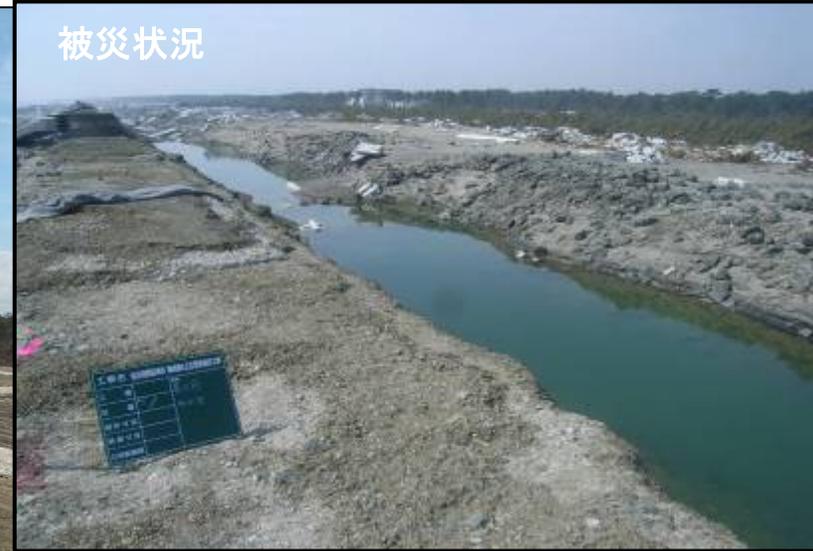
岩沼海岸蒲崎工区（宮城県岩沼市蒲崎地先）

被災状況

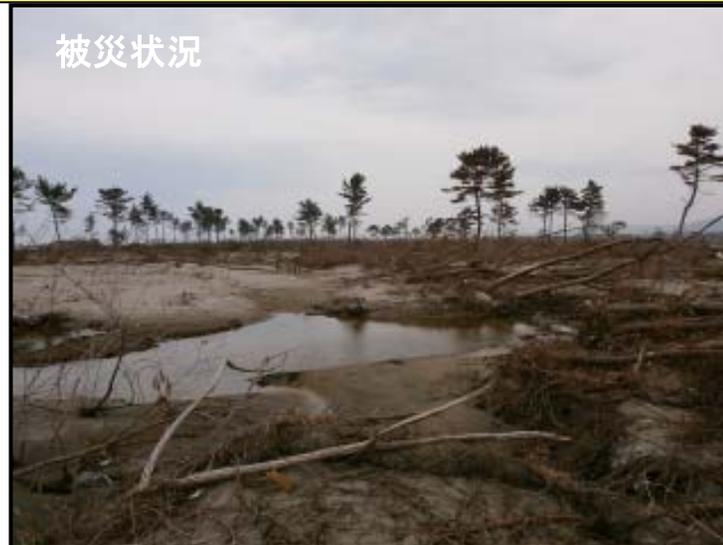
山元海岸中浜工区（宮城県亶理郡山元町中浜地先）

被災状況

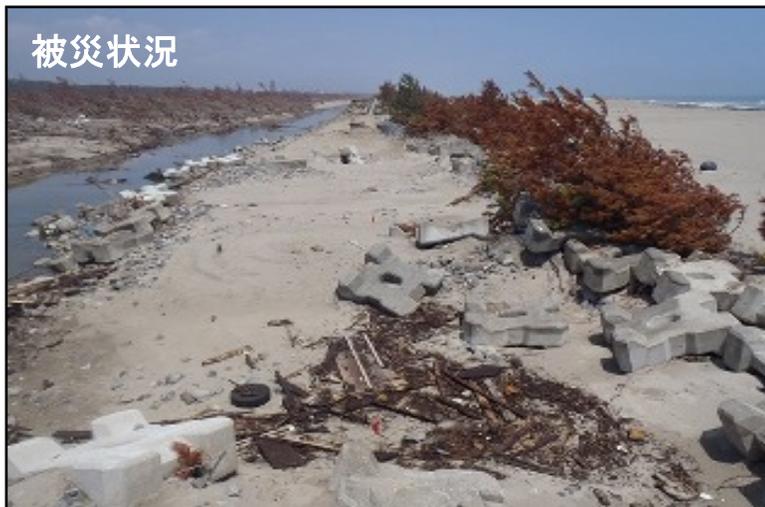
深沼海岸深沼南工区（宮城県仙台市若林区荒浜地先）

被災状況
