一般国道 4号 青森市合浦 <sup>がっぼ</sup>

対策時期 : H8.11

事務所名 : 青森河川国道事務所

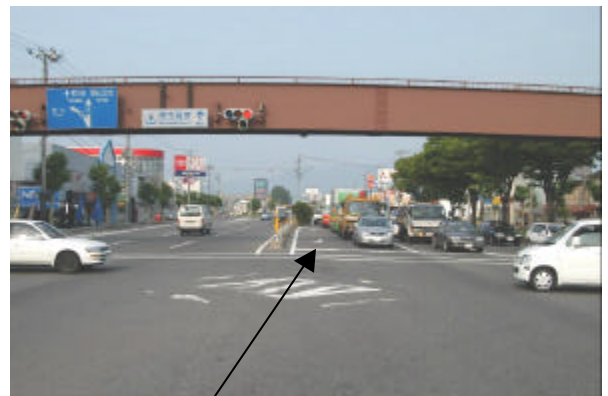
右折車線の設置

国道側の渋滞による事故が発生

国道側の渋滞による追突事故、国道右折時の事故、自転車関連事故が発生。

- ・ 直右折車線を直進車線と右折車線に分離。(3車線 4車線)

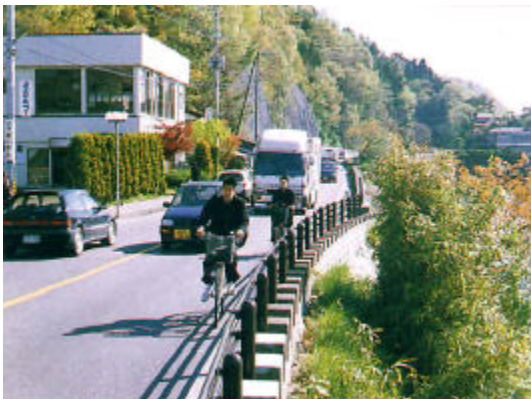
整備前

歩道がなくて危険

通学路に指定されているが、歩道が整備されていないため学生たちが危険。

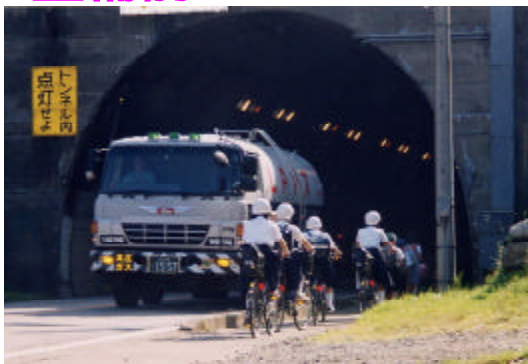
### 整備前

## トンネルが狭くて通学が大変

釜谷トンネルの1日の交通量は約13,000台/日あるが、歩道幅員が1mしかなく通学する子供たちが危険。

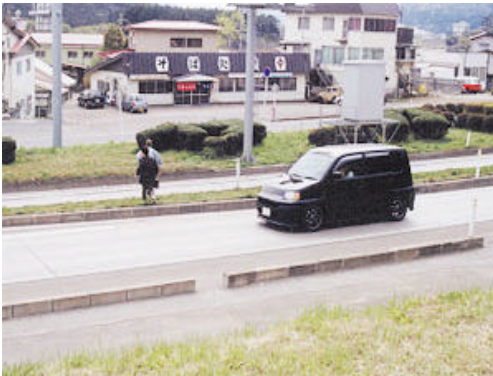
### 整備前

乱横断する歩行者

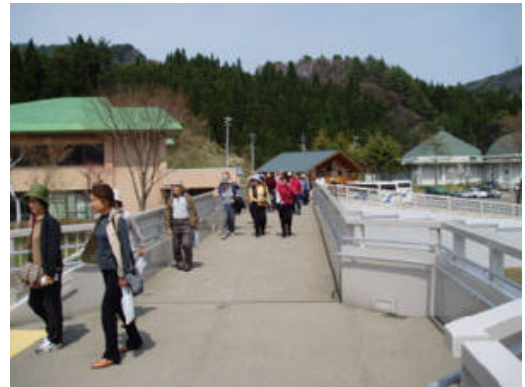
### 整備後

横断歩道橋の利用状況

- ・歩行者の安全性の確保、利便性の向上のため横断歩道橋の整備を実施。

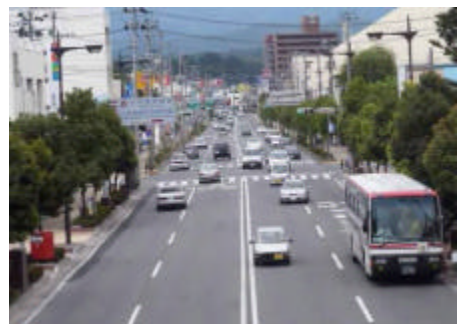
整備前

沿道の商業施設や駐車場への出入交通が多く、右折待ち車両による渋滞、追突事故、進路変更時の交通事故が多く発生。

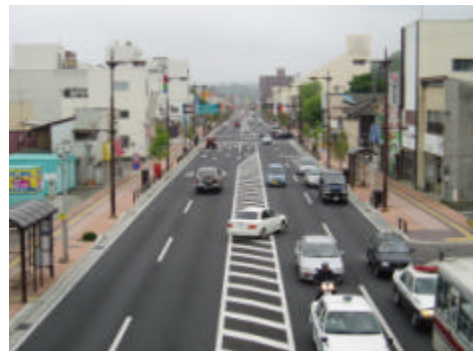
整備後

最小1.5mの中央ゼブラゾーンの設置

- ・ 右折待ち車両と後続のすれ違いに配慮したゾーンとして、最小1.5mの「中央ゼブラゾーン」設置。

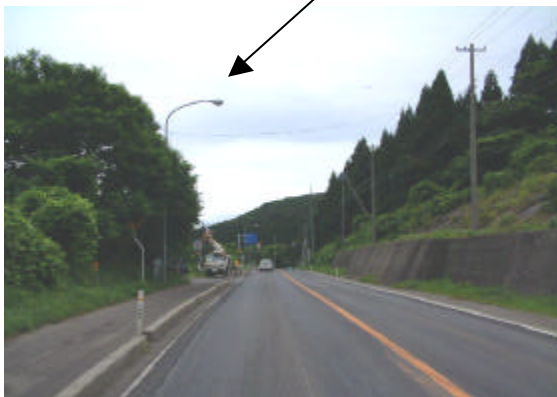
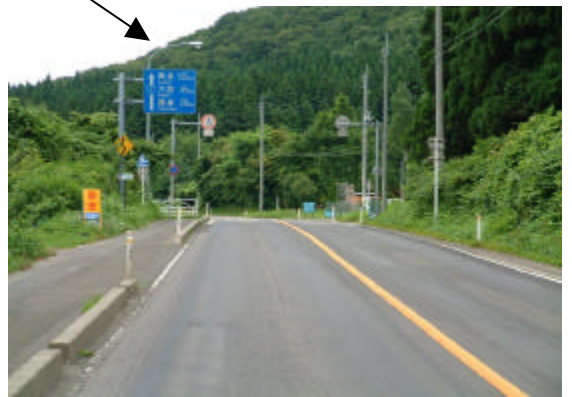
整備後

道路照明灯設置

- ・ 道路照明の設置、センターラインの高輝度化を実施。

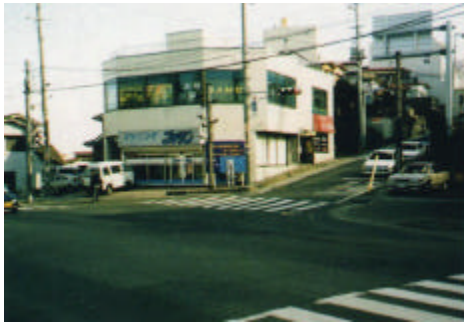
整備前

錦町交差点では、夜間の歩行者・自転車の死亡事故や死傷事故が多く発生。

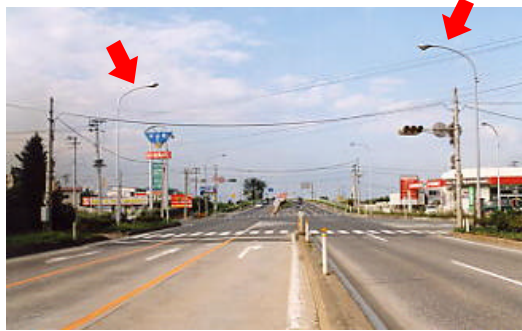
照明灯の設置

- ・ 右折車誘導線、警戒標識を設置。
- ・ 道路照明灯を2基から4基に増設。

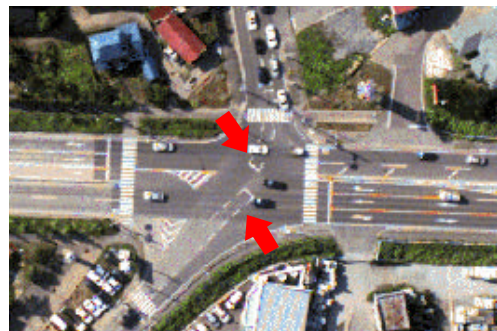
右折車線誘導線の設置

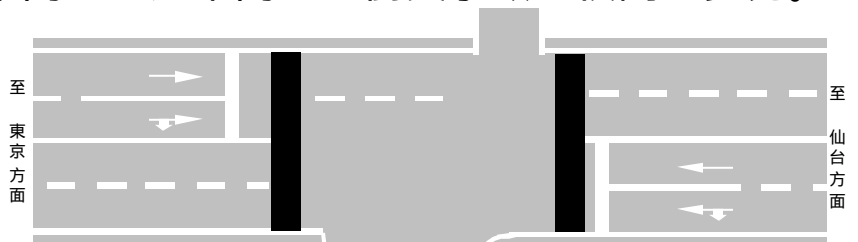
整備前

県道から国道への流入車両と国道を横断する歩行者関連事故が多発。  
国道から県道への右折車両と直進車両との衝突事故が夜間に多発。

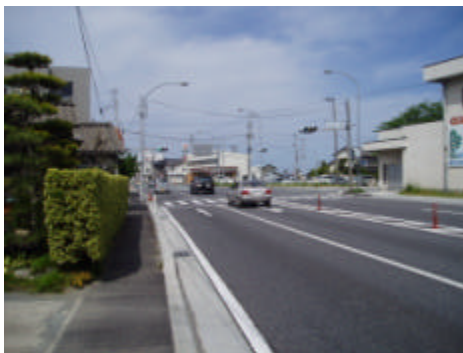
道路照明、区画線の設置

- ・ 照明灯の設置、区画線の設置を実施。

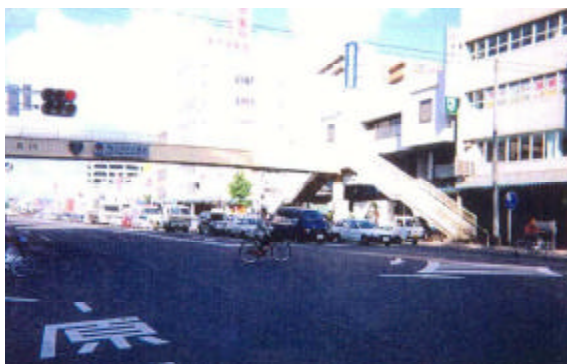
整備前

歩行者や自転車の乱横断により、車両との接触事故が発生。

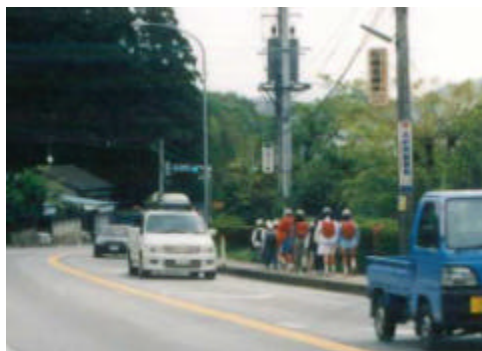
整備前

通学路であるが、急勾配・急カーブが連続する区間でかつ歩道が狭いため不安。

整備前の北好間地区の歩道

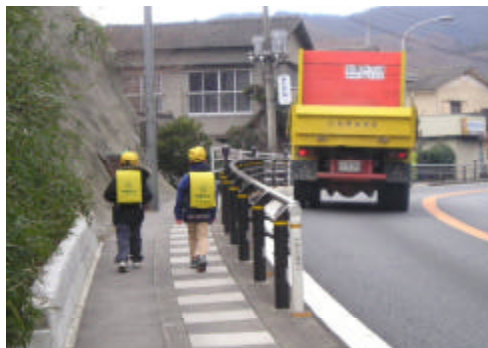
整備後

整備後の北好間地区の歩道

- ・歩道の幅を広げ、新たに防護柵を設置。

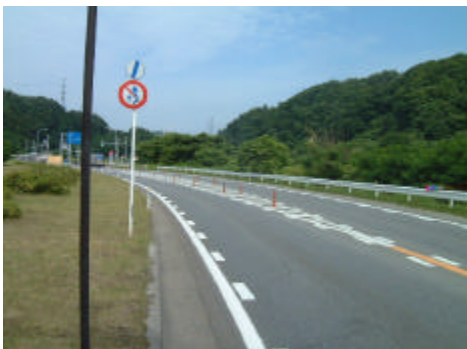
ラバーボール設置

- ・ラバーボール、速度制御路面標示、信号ありの警戒標識および下り速度制御看板を設置。

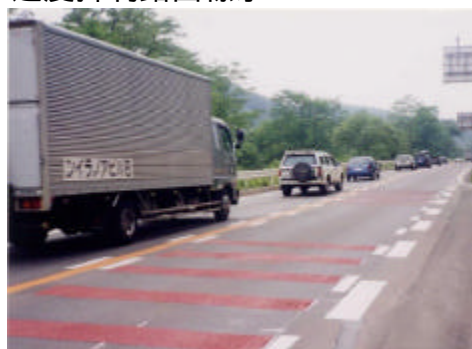
速度抑制路面標示

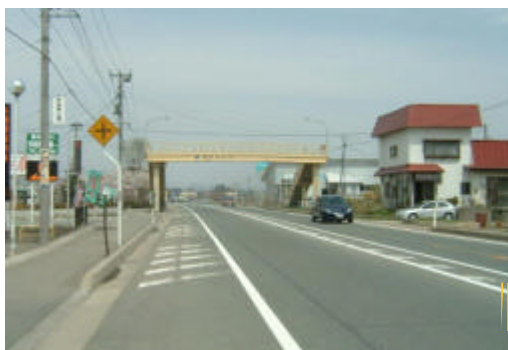
対策前の状況（山形 秋田方面）

- ・当該交差点では、**交差道路に流出入する車輛と、国道を走行している車輛との出会い頭事故等多発。**

- ・事故多発区間であることを**カラー舗装化と注意喚起用看板**により**道路利用者**に**注意喚起**し、事故防止を図る。
