東日本大震災による名取川・阿武隈川下流 の復旧に向けた取り組み

～震災後5年間の歩み～

平成28年3月

**国土交通省東北地方整備局
仙台河川国道事務所**

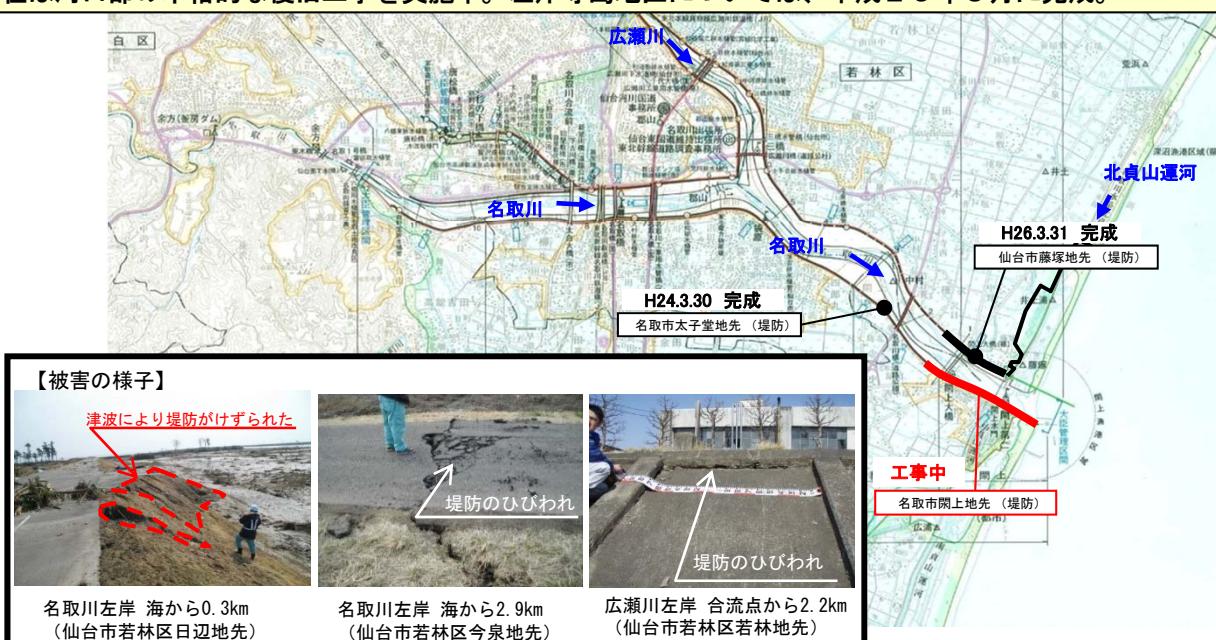
名取川全体における被災状況と復旧状況

- 名取川では、35箇所で被害が発生。
- 河口部では、津波によって堤防が大きくけずられるなどの被害が発生。平成23年の出水期までに応急復旧工事を完了。
- 上流部では、地震によって堤防にひびわれ等が発生。平成24年3月に復旧工事を完了。
- 現在は河口部の本格的な復旧工事を実施中。左岸寺島地区については、平成26年3月に完成。

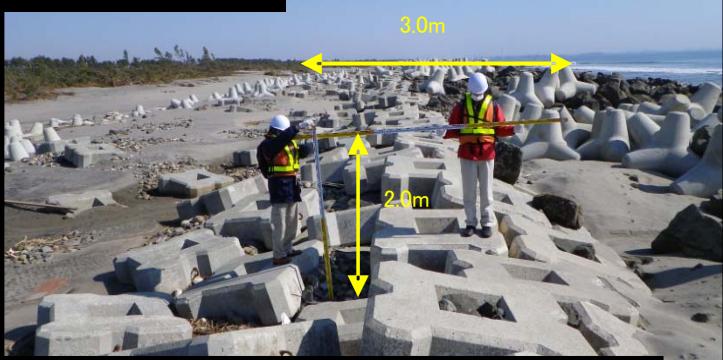
仙台海岸（深沼地区）

●海岸の堤防では、津波により侵食・決壊の被害が発生しました。

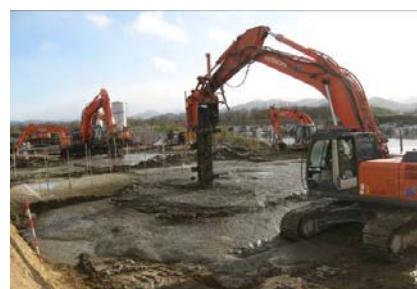
液状化した地盤
の改良状況

検討の結果、軟弱な粘性土の地盤上に設置した砂質土系の堤防が圧密沈下して凹状となり、そこに雨水等が浸透して形成された「閉封飽和域」が液状化したものと判明したため、この層について地盤改良を実施しました。

●引き続き、本復旧に着手し、平成24年5月末までに工事を完了させました。なお、復旧にあたっては、液状化の原因となった地盤の改良を実施し、安全度の向上を図っています。

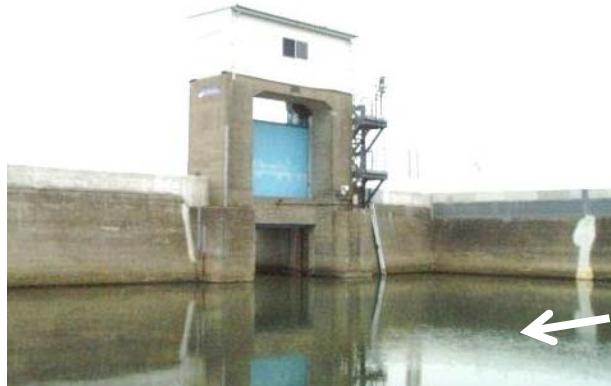
◆旧施設写真

改築概要：堤防復旧（嵩上げ）に伴い、水門の高さが約2.7m不足するため、改築が必要

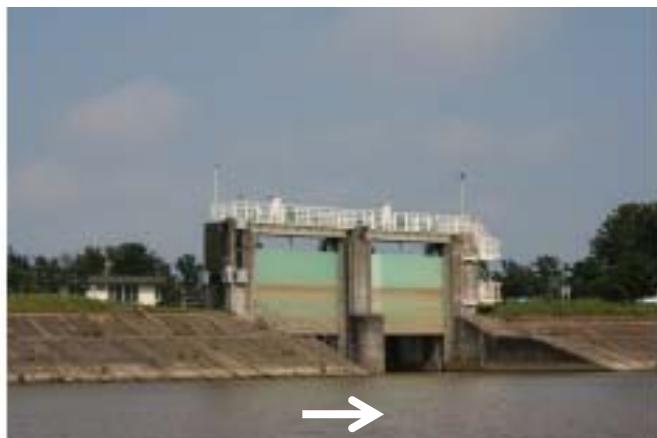
◆旧施設写真

改築概要：堤防復旧（嵩上げ）に伴い、水門の高さが約2.8m不足するため、改築が必要

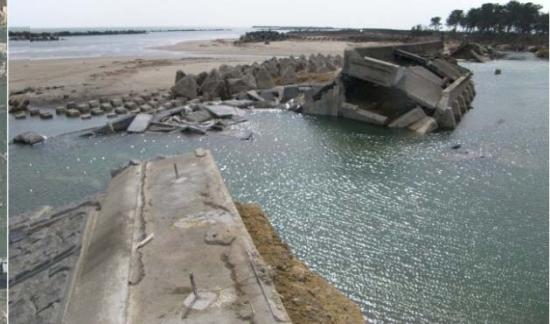
深掘れ状況

●津波による深掘れ箇所については、岩ズリを投入して施工できるように基盤を確保しようとしましたが、水分が多く通常の施工機械では締固めできないことから、高含水比の土でも締固めが可能な機械（タンピングローラー）を導入し、締固めを実施しました。

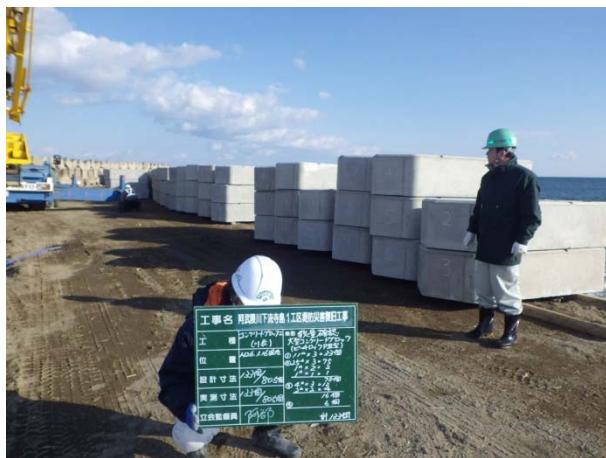
- ・コンクリート不足を勘案し、堤防被覆ブロックをコンクリート製品に転換しました。
- ・骨材不足を勘案し、通常、骨材としては使用しない粒径の小さな碎石を地盤改良材（サンドコンパクションパイル工法）として活用しました。

コンクリート製品への転換

砂の代用品として碎石を活用

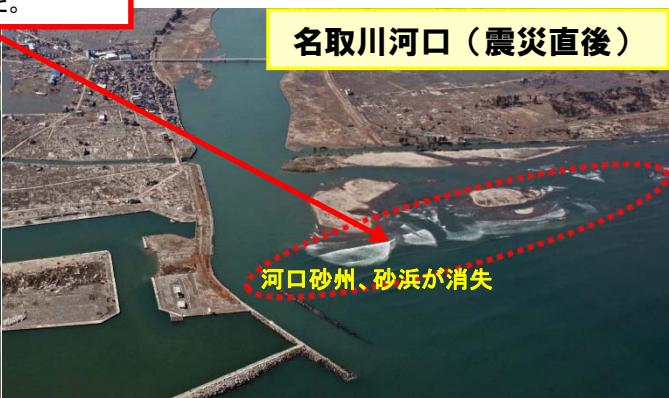
名取川河口（震災直後）

河口砂州、砂浜が消失

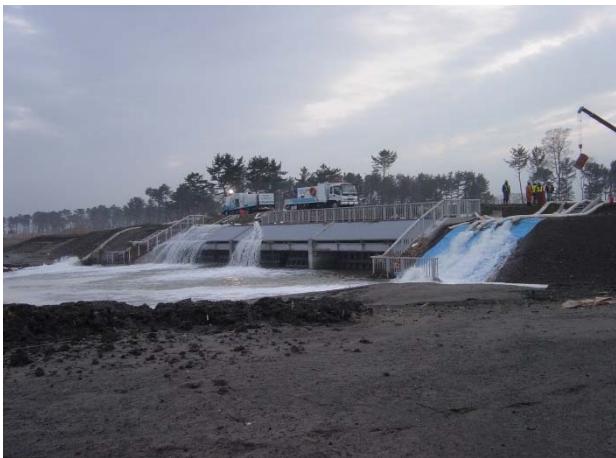
名取川藤塚地区（井土浦川付近）排水状況

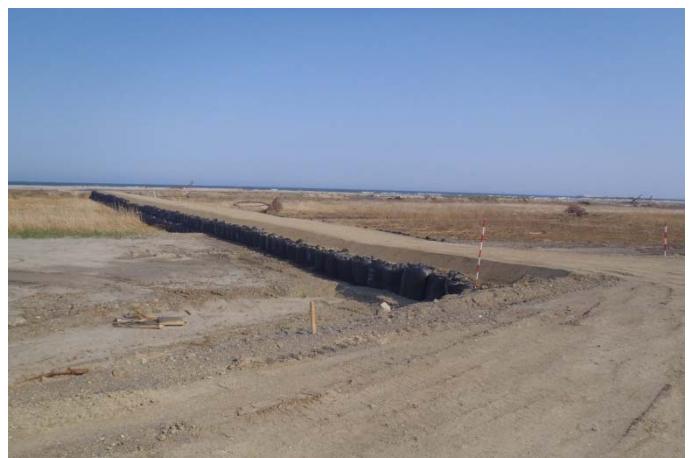
名取川藤塚地区（井土浦川付近）防潮対策
