# 東日本大震災による名取川・阿武隈川下流 の復旧に向けた取り組み

～震災後6年間のあゆみ～

平成29年3月

国土交通省東北地方整備局  
仙台河川国道事務所

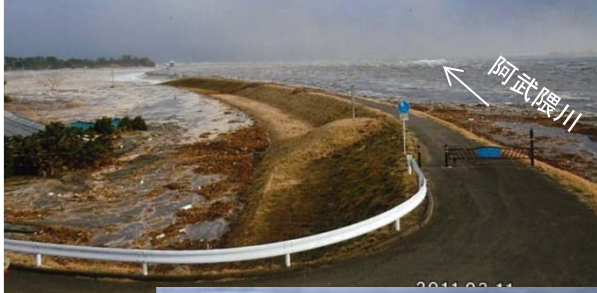
【阿武隈川河口部左岸 津波の越流状況】

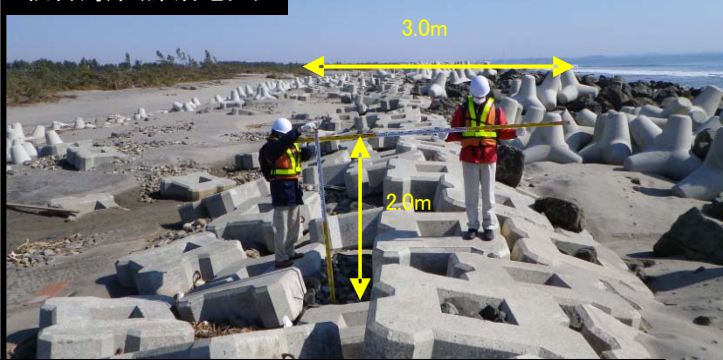
仙台海岸(深沼地区)

●海岸の堤防では、津波により侵食・決壊の被害が発生しました。

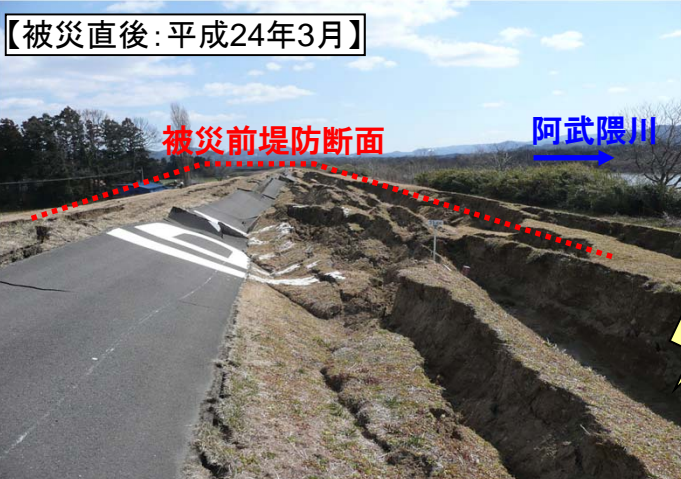
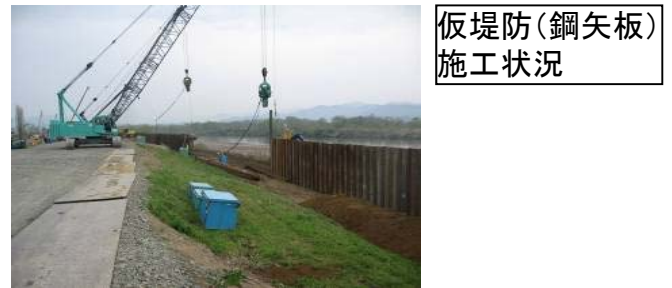
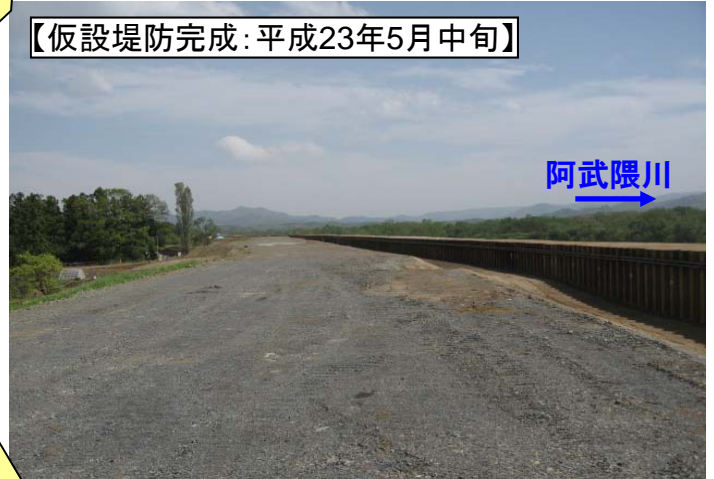
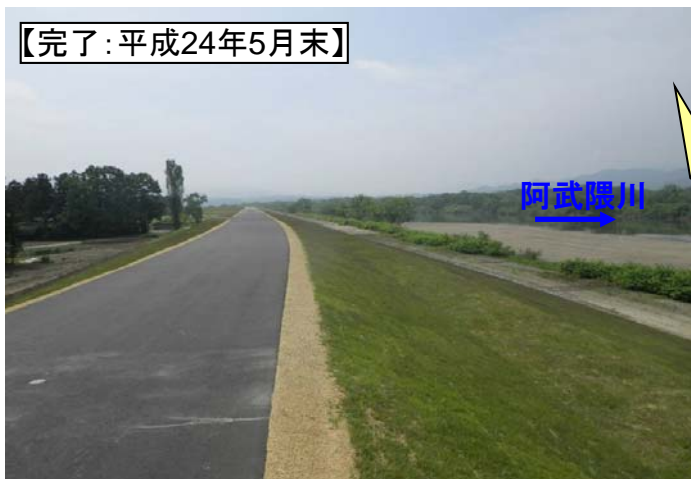
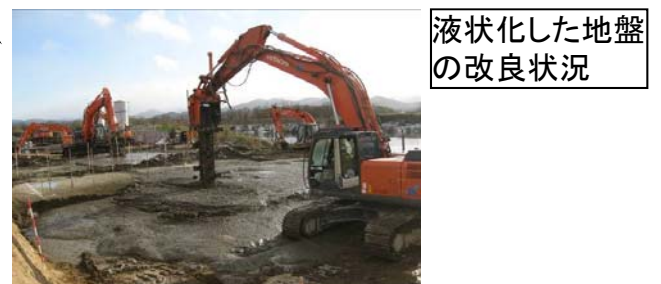
# 内陸部堤防の復旧状況 【例：阿武隈川右岸 枝野地区】

●内陸部の被災した堤防については、被災直後から仮設堤防の設置（緊急復旧工事）に着手し、同年5月中旬までに完成させ、洪水による二次災害を防止しました。

●引き続き、本復旧に着手し、平成24年5月末までに工事を完了させました。なお、復旧にあたっては、液状化の原因となった地盤の改良を実施し、安全度の向上を図っています。

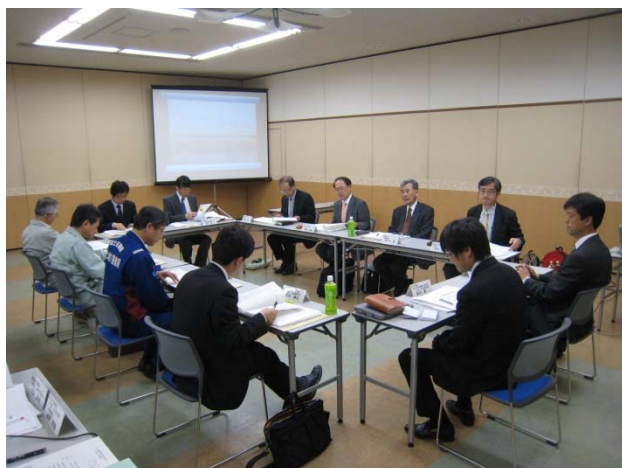
「堤防復旧技術検討会」

●被災箇所の地盤は、通常、液状化するとされている砂質土ではなく粘性土であったことから、被災要因を解明するため、専門家からなる「堤防復旧技術検討会」を設置しました。

検討の結果、軟弱な粘性土の地盤上に設置した砂質土系の堤防が圧密沈下して凹状となり、そこに雨水等が浸透して形成された「閉封飽和域」が液状化したものと判明したため、この層について地盤改良を実施しました。

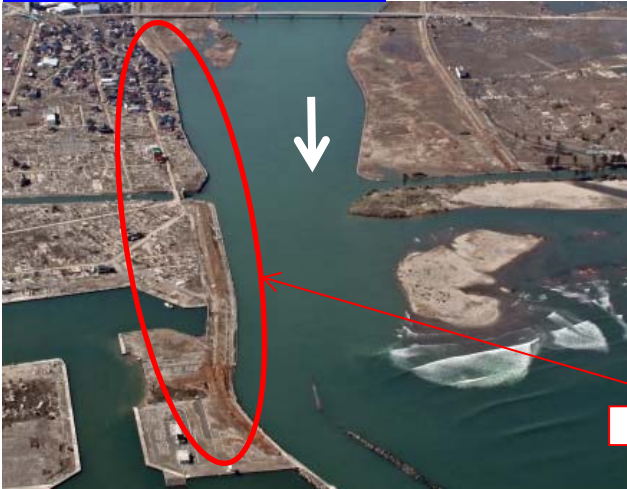
平成23年3月時点 被災直後

●家屋が密集していた名取市閑上地区では、河口部周辺に位置していることもあり、津波によって河川施設に留まらず甚大な被害を及ぼしました。

●震災直後より河口部堤防の応急的な復旧工事に着手し、平成23年の出水期までに工事を完了し、さらに、平成24年には震災前に有していた堤防機能（高さ・断面）を確保するための工事を実施しました。

●引き続き、平成25年1月からは本格的な復旧工事に着手しており、名取市の土地区画整理事業等と調整を図りながら、復旧を進めています。

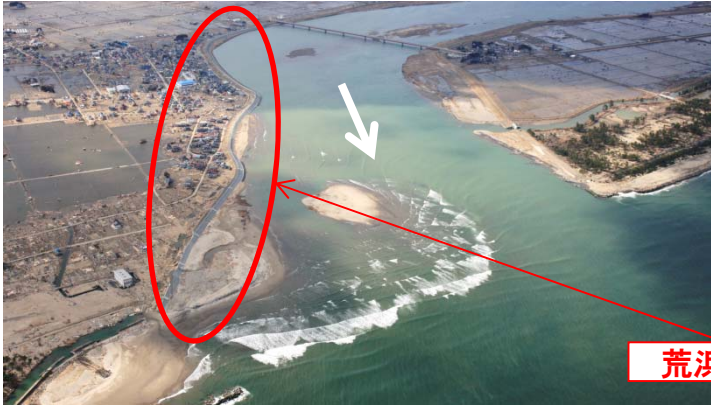
平成23年3月時点 被災直後

●家屋が密集していた亘理町荒浜地区では、河口部周辺に位置していることもあり、津波によって河川施設に留まらず甚大な被害を及ぼしました。

●河口右岸荒浜堤防では、約3000mにわたって被災したため、震災直後より応急的な復旧工事に着手し、平成23年の出水期までに工事を完了しました。  
（下流端の約270mでは緊急復旧工事を実施。）

さらに、平成24年には震災前に有していた堤防機能（高さ・断面）を確保するための工事を実施しました。

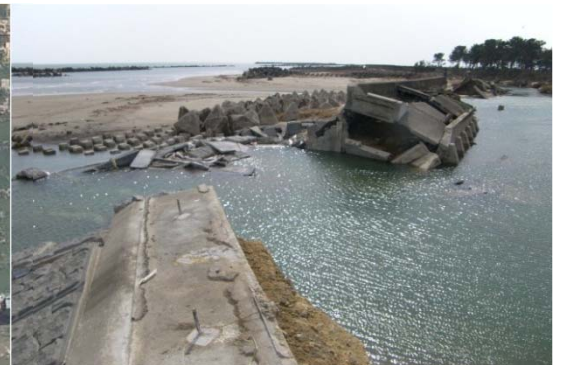
●津波による深掘れ箇所については、岩ズリを投入して施工できるように基盤を確保しようとしたのですが、水分が多く通常の施工機械では締固めできないことから、高含水比の土でも締固めが可能な機械（タンピングローラー）を導入し、締固めを実施しました。

深掘れ状況

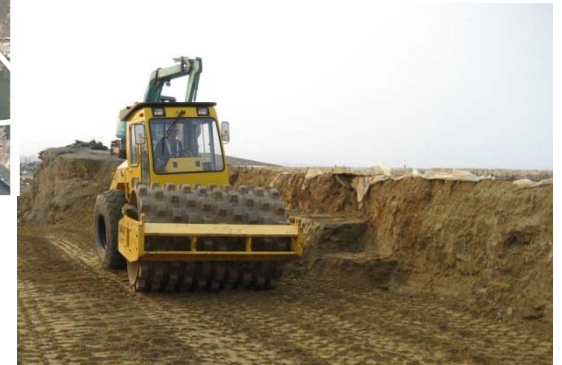
タンピングローラーによる締固め

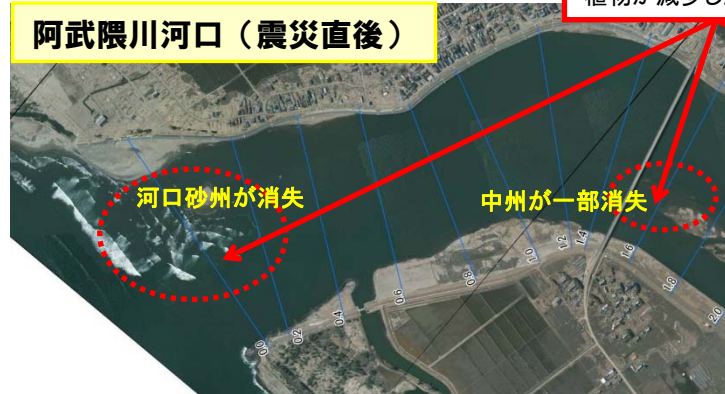
阿武隈川河口（震災直後）

砂州、砂浜が津波により流出し、海浜植物や湿性植物が減少した。

河口砂州が消失

中州が一部消失

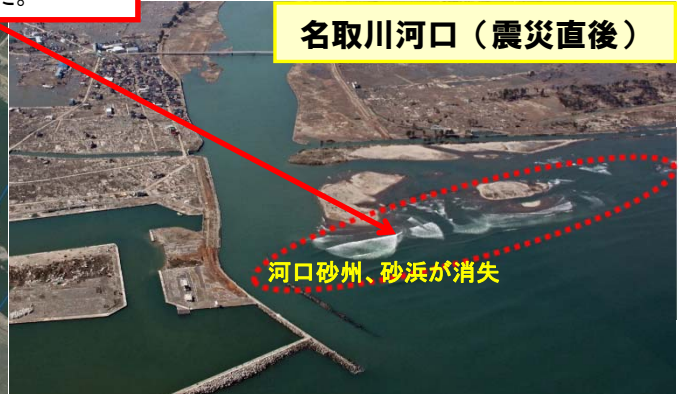
名取川河口（震災直後）

河口砂州、砂浜が消失

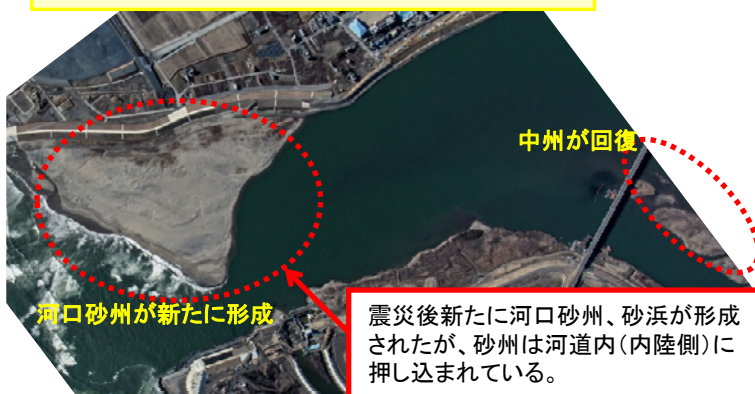
阿武隈川河口（現在：H29.1撮影）

中州が回復

河口砂州が新たに形成

震災後新たに河口砂州、砂浜が形成されたが、砂州は河道内（内陸側）に押し込まれている。

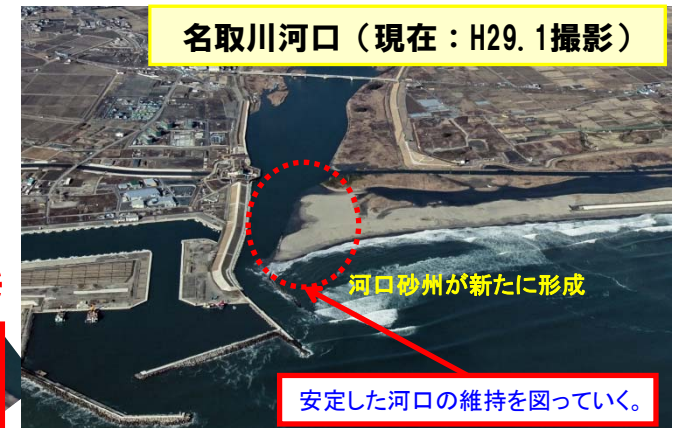
名取川河口（現在：H29.1撮影）

河口砂州が新たに形成

安定した河口の維持を図っていく。

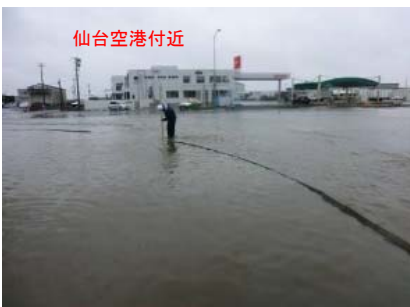
●東北地方太平洋沖地震により広域的な地盤沈下が宮城県をはじめとする東北太平洋沿岸域で発生。特に河口部においては、約30cm～1mの地盤沈下が発生したため、河川計画への影響が懸念されました。

浸水状況（洪水時）

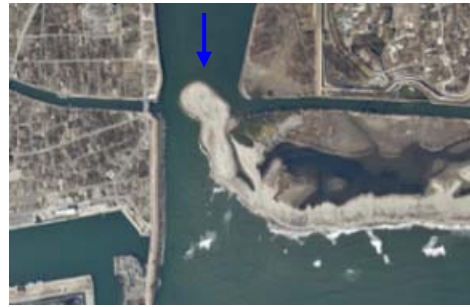
河道内に侵入した砂州（名取川）

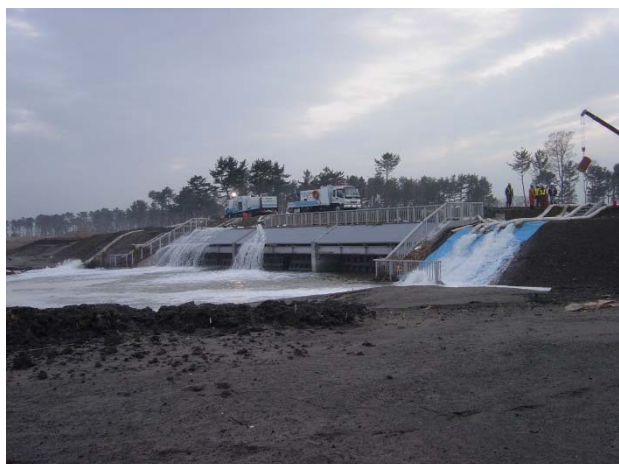
名取川藤塚地区（井土浦川付近）排水状況

●津波被害による浸水は岩手、宮城、福島県の各所に及び、早急な排水が必要となりました。そこで、国土交通省が全国に配備している排水ポンプ車から120台を集中投入し、照明車などの災害対策車両も集結しました。
