第3章 仙台河川国道事務所管内施設の被災状況

3-1 河川管理施設

3-1-2 河川管理施設の被災状況【阿武隈川・白石川】

3-1-3 河川管理施設の被災状況【名取川・広瀬川】

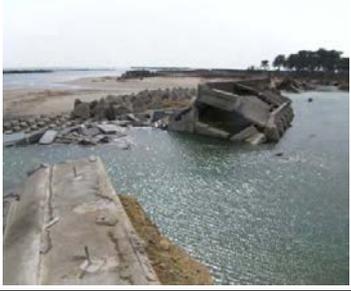
阿武隈川下流 右岸 始:-0.17k～ 終:0.1k 延長: 270m 施設:堤防 場所:亶理町荒浜	01 堤防川裏洗掘 L=270m (堤防流出・決壊)	堤防盛土 大型土のう積み

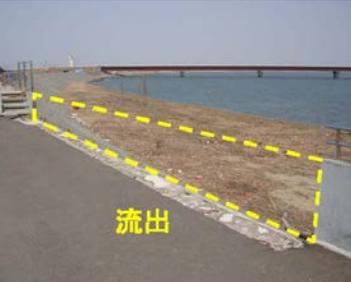
阿武隈川下流 右岸 始:0.10k～ 終:1.60k 延長: 1500m 施設:堤防 場所:亶理町荒浜	02 特殊堤パラペットが 流出 L=510m 護岸背面洗掘 L=1,978.2m (堤防流出・決壊)	堤防盛土 大型土のう設置

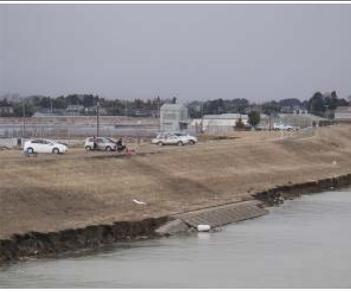
阿武隈川下流 右岸 始:1.60k～ 終:1.90k 延長: 300m 施設:護岸 場所:亶理町荒浜	03 低水護岸崩落 L=300m (護岸被災 (クラック等))	護岸石積み 堤防盛土

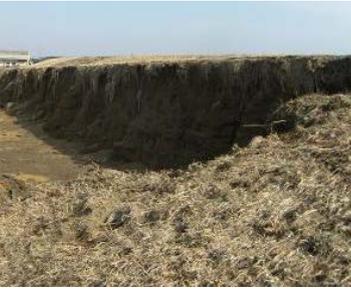
阿武隈川下流 右岸 始:1.90k～ 終:2.20k 延長: 300m 施設:堤防 場所:亶理町高賀須	04 川裏法すべり L=781m (堤防法崩れ (すべり、はらみだし))	堤防盛土

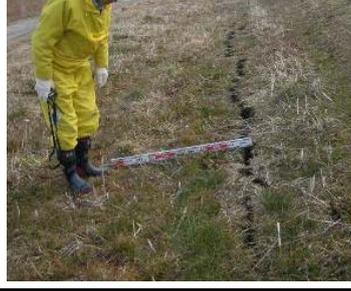
阿武隈川下流 右岸 始:7.03k～ 終:7.14k 延長: 110m 施設:堤防 場所:亶理町今泉	06 堤防小段縦断クラック L=80m 幅10cm 深さ1.0m 天端沈下 L=120m 深さ50cm (堤防クラック)	クラック補修 堤防掘削、転圧

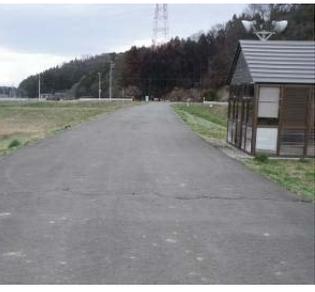
阿武隈川下流 右岸 始:18.40k 施設:堤防 場所:角田市平貫	09 天端横断クラック L=6m 幅1cm N=1カ所 (堤防クラック)	クラック目地詰め

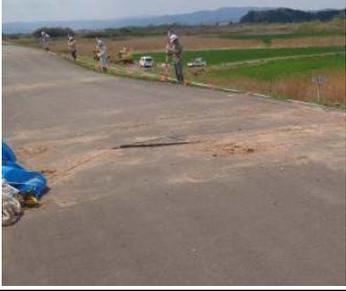
阿武隈川下流 右岸 始:18.42k～ 終:18.60k 延長: 180m 施設:堤防 場所:角田市平貫	10 天端沈下 L=164m 深さ70cm (堤防沈下)	堤防盛土

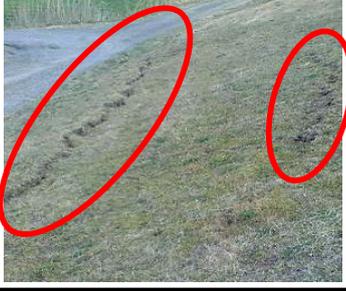
阿武隈川下流 右岸 始:18.60k 施設:堤防 場所:角田市平貫	11 川表法面縦断クラック L=40m 幅10cm 深さ110cm N=3カ所 (堤防クラック)	クラック補修 堤防掘削、転圧

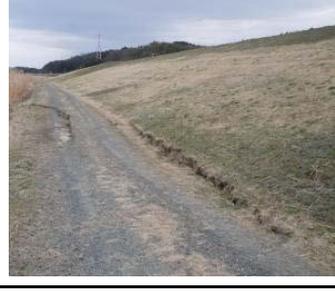
阿武隈川下流 右岸 始:18.80k 施設:堤防 場所:角田市平貫	12 川表法尻付近沈下による段差 L=30m 深さ70cm (堤防沈下)	クラック補修 堤防盛土

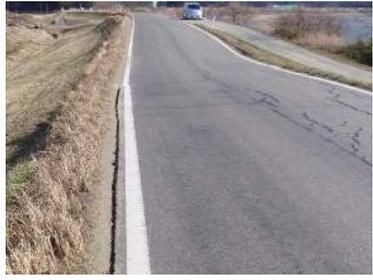
阿武隈川下流 右岸 始:21.99k 施設:堤防 場所:角田市坂津田	14 天端沈下50cm、 L=125m (堤防沈下)	大型土のう積み

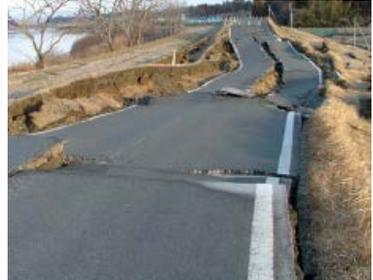
阿武隈川下流 右岸 始:22.57k～ 終:22.66k 延長: 90m 施設:堤防 場所:角田市坂津田	15 兼用堤天端沈下 2m以下 L=269m (堤防沈下)	堤防盛土

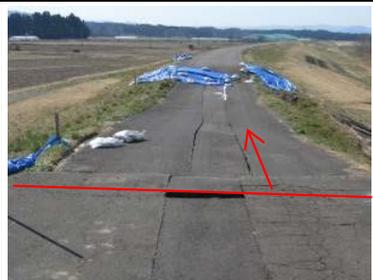
阿武隈川下流 右岸 始:22.85k 施設:堤防 場所:角田市坂津田	16 天端沈下 L=35m 深さ60cm 樋管条件護岸(川表) 崩壊 L=10m (堤防沈下)	堤防盛土

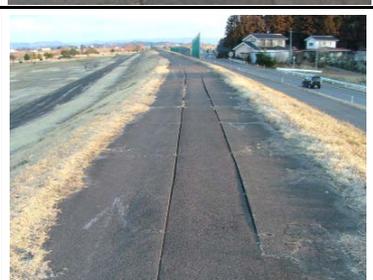
阿武隈川下流 右岸 始:25.60k 施設:堤防 場所:角田市風呂	17 天端沈下10cm 段差 L=60m、 深さ70cm、 川前高水護岸沈下 (堤防沈下)	堤防盛土 舗装復旧

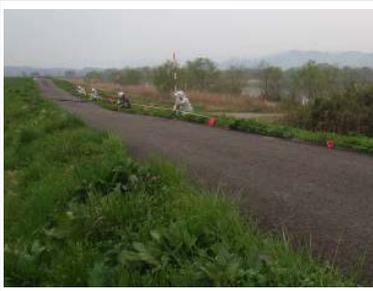
阿武隈川下流 右岸 始:32.07k~ 終:32.24k 延長: 170m 施設:堤防 場所:角田市前原	19 天端沈下 L=140m 深さ70cm (堤防沈下)	堤防盛土

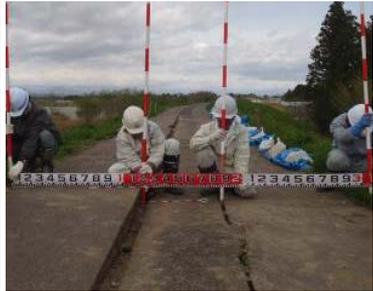
阿武隈川下流 右岸 始:32.36k~ 終:32.44k 延長: 80m 施設:堤防 場所:角田市泉田	20 天端沈下 L=90m 深さ20cm (堤防沈下)	段差摺付け

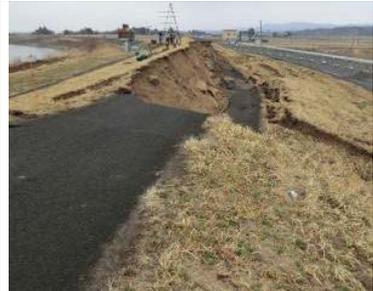
阿武隈川下流 右岸 始:32.90k~ 終:33.17k 延長: 270m 施設:護岸 場所:丸森町小斉	21 天端沈下 L=307m 深さ2m 兼用堤天端沈下 (堤防沈下)	堤防盛土

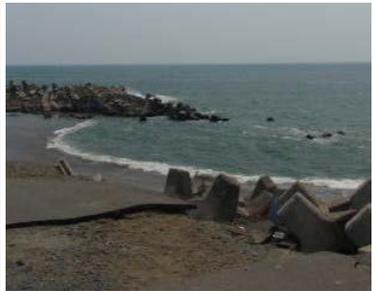
阿武隈川下流 左岸 始:0.0k~ 終:3.100k 延長: 3100m 施設:堤防 場所:岩沼市寺島	22 消波ブロック流出 L=36m 幅 10m N=700個堤防護岸流出 河口部堤防洗掘 護岸流出 (川表)L=35m 水制流出 N=8基 捨石 =2,100m ³ (堤防法崩れ (すべり、はらみだし))

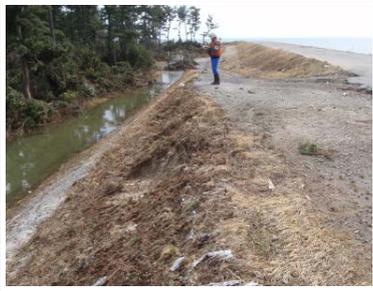
阿武隈川下流 左岸 始:0.30k 施設:堤防 場所:岩沼市寺島	23 堤防法くずれ L=20m 幅2m (堤防法崩れ (すべり、はらみだし))	堤防盛土 張り芝

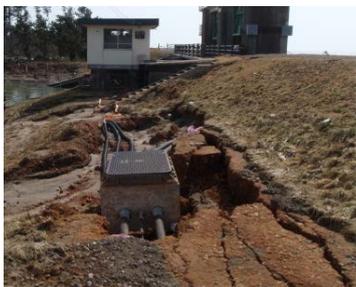
阿武隈川下流 左岸 始:0.50k 施設:堤防 場所:岩沼市寺島	25	堤防法くずれ L=30m 幅5m 川裏小段洗掘 L=600m (堤防法崩れ (すべり、はらみだし))	堤防盛土

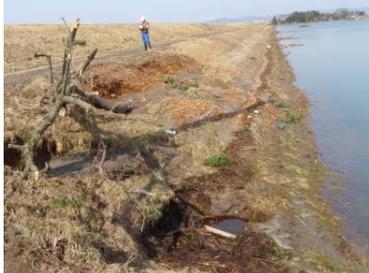
阿武隈川下流 左岸 始:0.57k 施設:堤防 場所:岩沼市寺島	26	堤防法くずれ L=20m 幅2m (堤防法崩れ (すべり、はらみだし))	堤防盛土

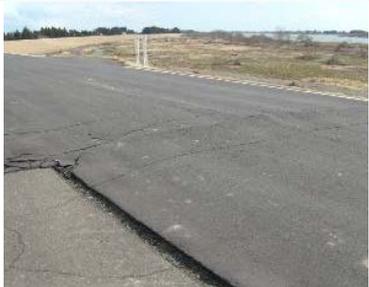
阿武隈川下流 左岸 始:6.60k 施設:堤防 場所:岩沼市押分	27	天端沈下 L=3m 深さ15cm 天端縦断クラック L=70m 幅20cm 深さ1.0m (堤防クラック)	クラック目地詰め

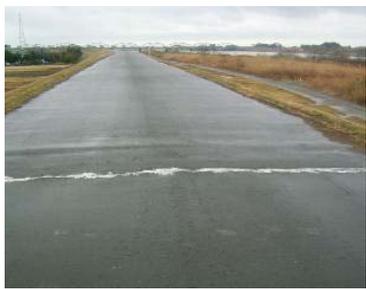
阿武隈川下流 左岸 始:11.60k 施設:堤防 場所:岩沼市長谷	31 堤防天端横断クラック L=6m 幅1cm (堤防クラック)	クラック目地詰め

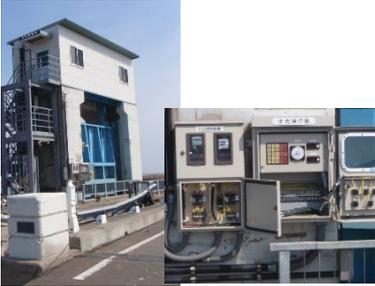
<p>名取川 右岸</p> <p>始:0.00k</p> <p>施設:施設 場所:名取市閑上</p>	<p>02</p> <p>閑上水門 操作盤倒壊により 操作不能 電源設備、通信設備、観測設備流失・冠水(堰・樋門・樋管排水機場等の被災)</p>	発電機対応

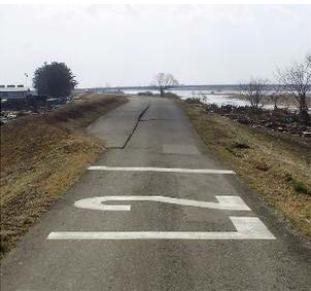
<u>名取川</u> <u>左岸</u> 始:1.90k～ 終:2.02k 延長:100m 施設:堤防 場所:仙台市若林区種次	19 天端縦断クラック L=100m 幅10cm 深さ1.0m 天端沈下(堤外路肩) 部縦断亀裂) L=20m 深さ1cm 天端横断クラック L=2.5m 幅3cm 深さ20cm N=3箇所 (堤防クラック)	シート養生 堤防盛土

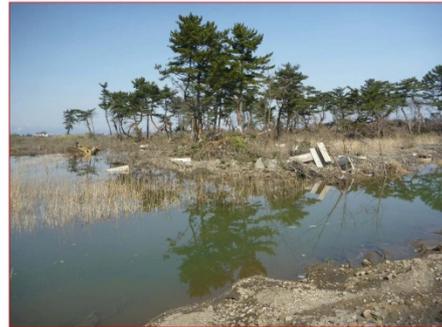
堤脚水路流失・散乱

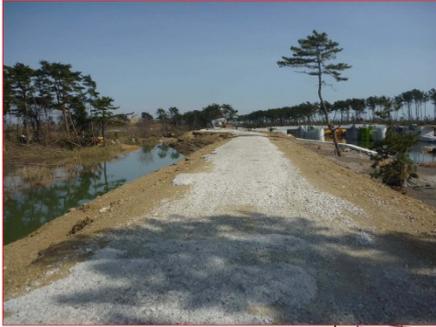
堤防堤内洗掘

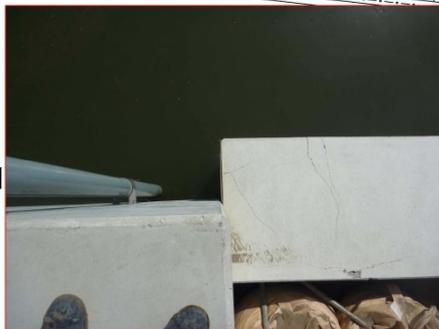
翼壁ずれ

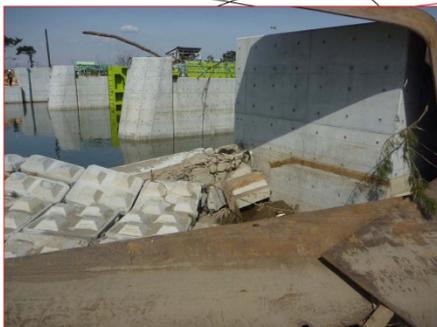
取付護岸洗掘

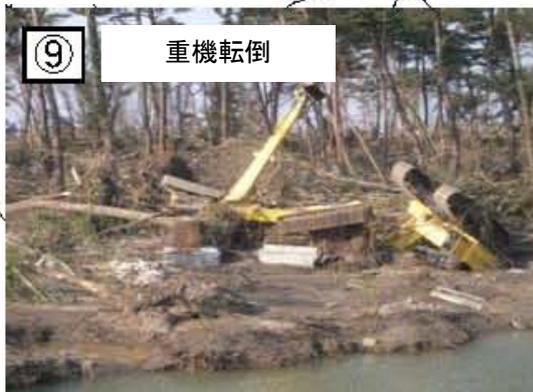
⑨

重機転倒

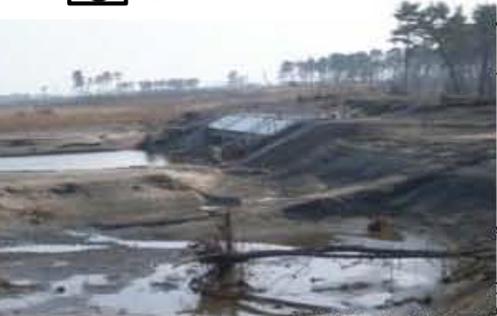
⑩

堤防川表法面洗掘

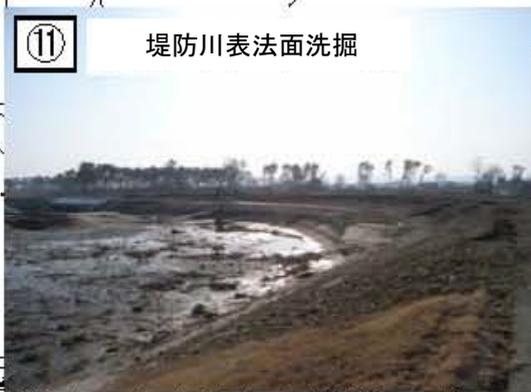
⑪

堤防川表法面洗掘

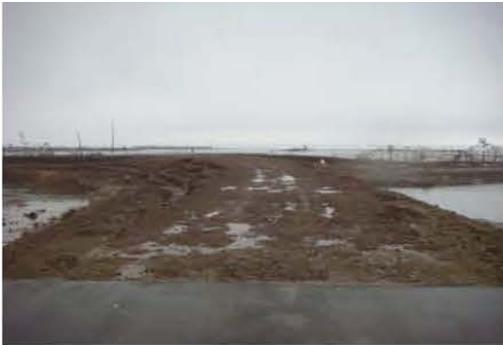
①堤内外法面洗掘状況(No.35付近)

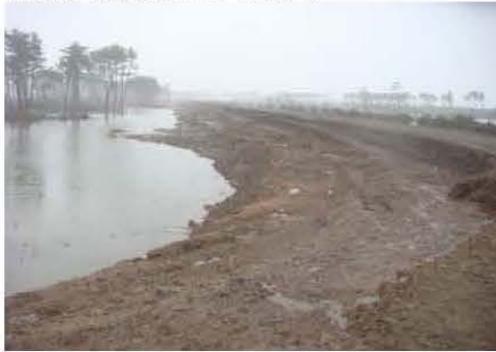
②堤内洗掘(No.36付近)

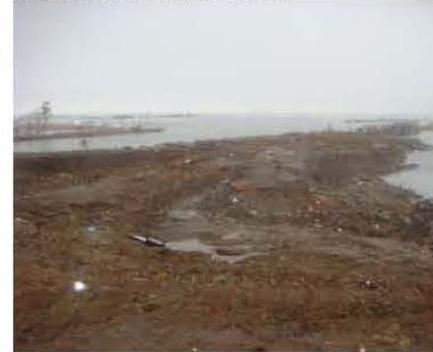
③坂路洗掘(1号坂路)

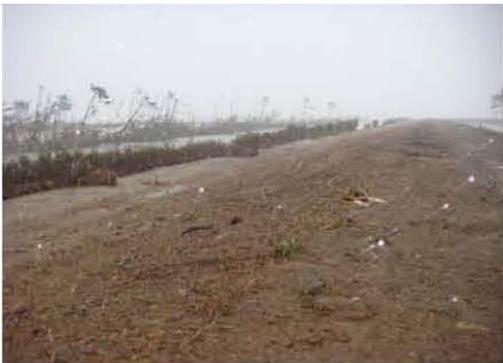
⑥サイクリング道土砂堆積(No.44付近)

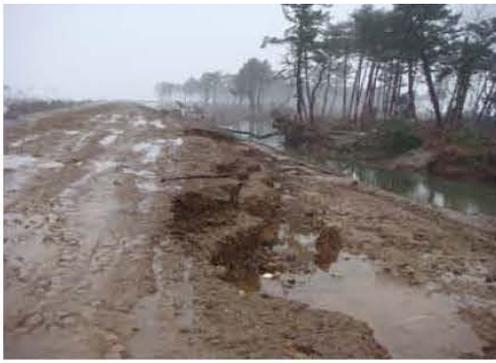
⑦堤内・坂路洗掘(No.46・2号坂路)

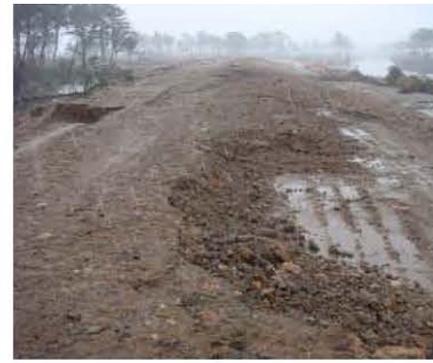
⑧堤内外洗掘(No.47付近)

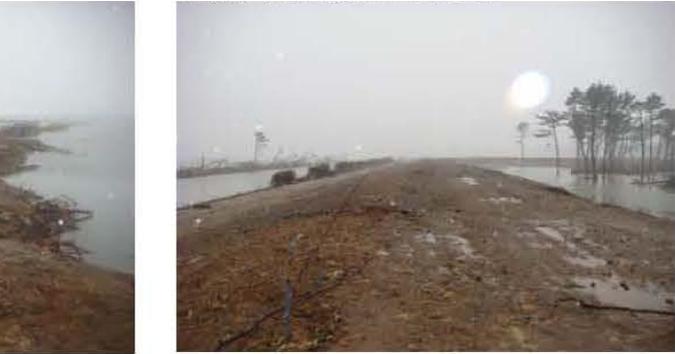
④堤内洗掘(No.40付近)

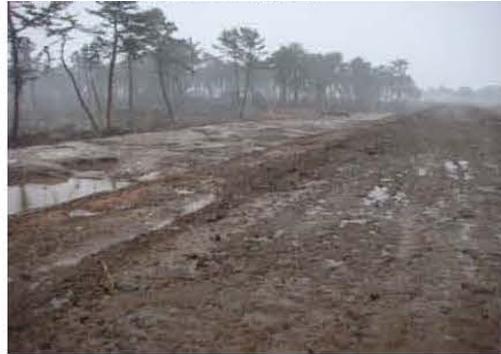
⑤堤内洗掘(No.42付近)

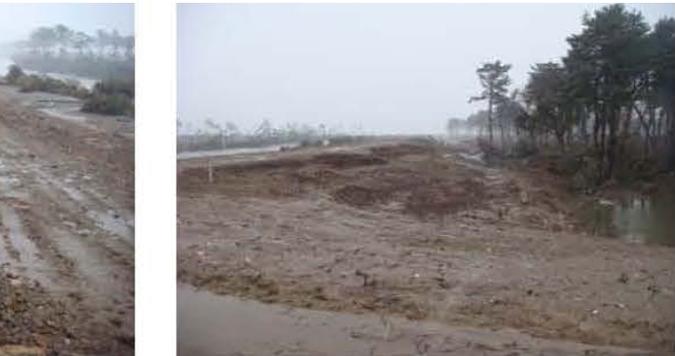
⑨堤内洗掘(No.48付近)

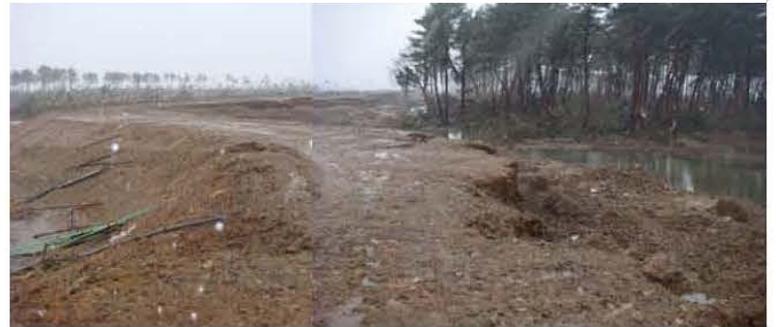
⑩堤内洗掘(No.49付近)

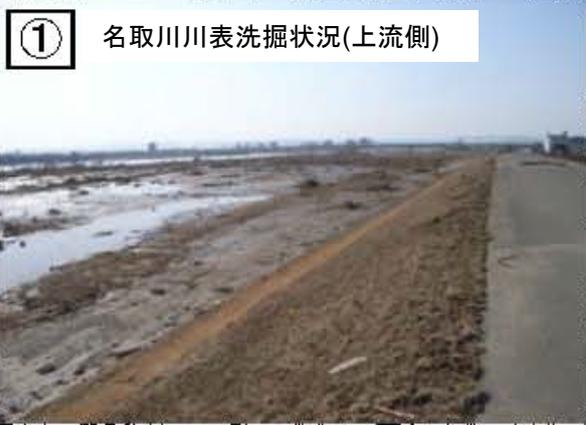
① 名取川川表洗掘状況(上流側)

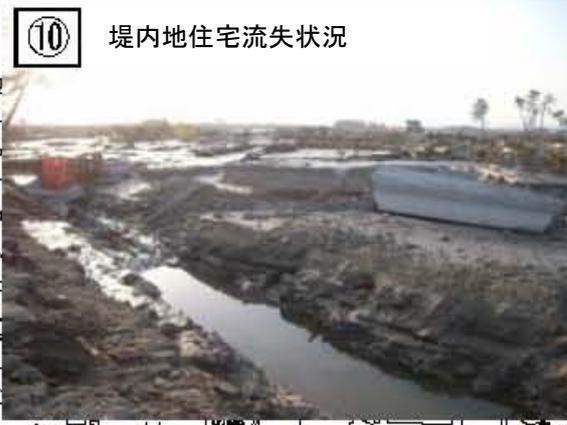
⑩ 堤内地住宅流失状況

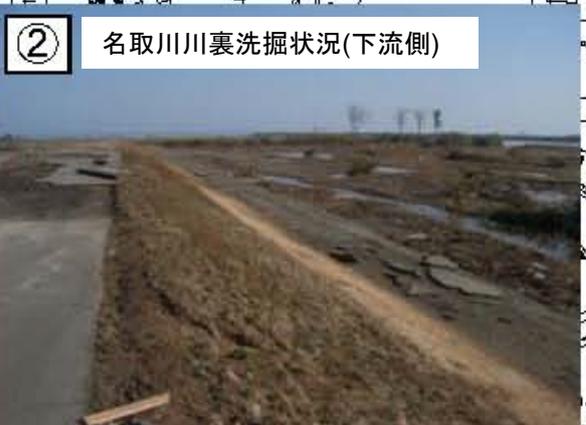
② 名取川川裏洗掘状況(下流側)

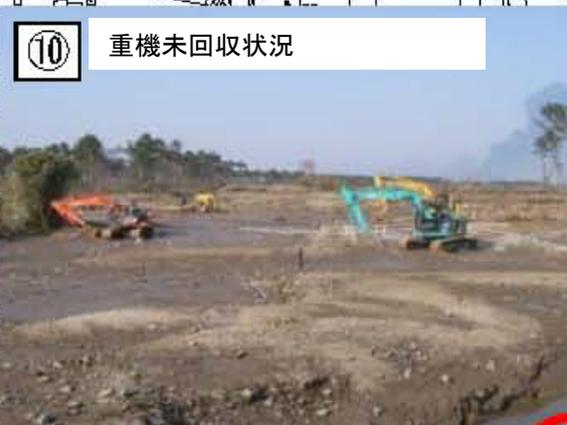
⑩ 重機未回収状況

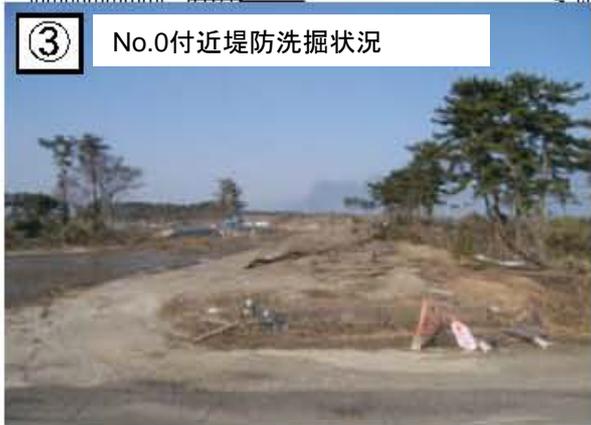
③ No.0付近堤防洗掘状況

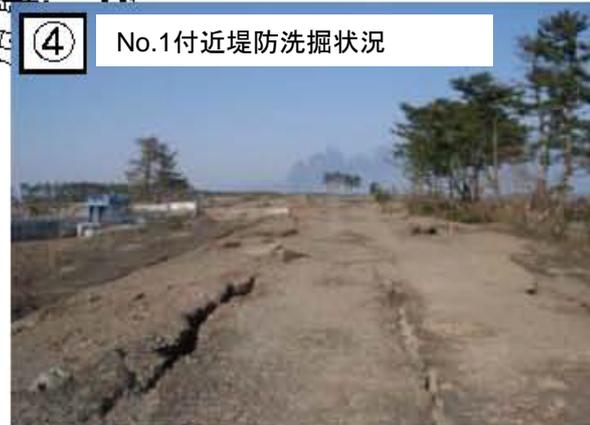
④ No.1付近堤防洗掘状況

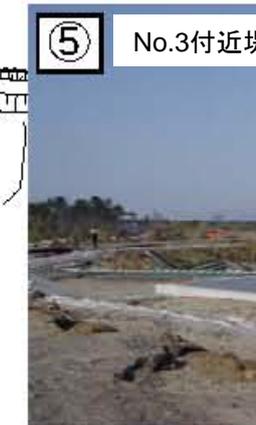
⑤ No.3付近堤防洗掘状況

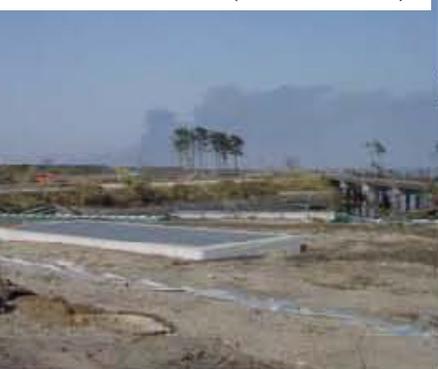
⑩ No.13付近堤防洗掘状況(藤塚排水樋門)

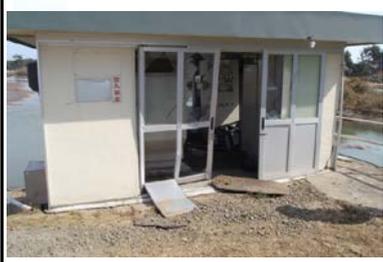
水門・樋門樋管 設備 01 新浜水門 [被災箇所] 操作盤	操作不可 (操作盤等損壊、 電源確保目途なし)	3/2操作室内の遠方操作盤、 非常用電源等機器類は復帰不可 3/24機側操作盤に直接電源供給し動作可能を確認 (仮発電機用配線、及び商用電源再開時の一次側配線配管をする)

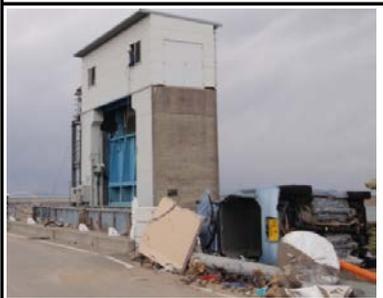
排水機場 押分排水機場 [被災箇所] 地下タンク警報機	02 ・地下タンク警報 (84kL→9999表示) 警報器の配線が断線、表示計損壊 ・タンク廻り陥没 ・電気室制御装置プラス接地警報異常	配線ルート変更

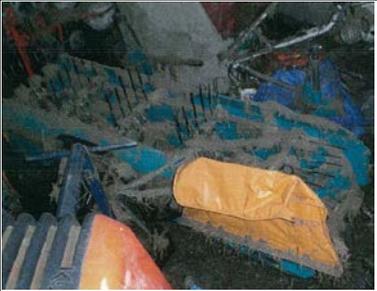
梱包機 (22-4233) 08 角田出張所 (整備業者保管庫)	津波により水没	修復

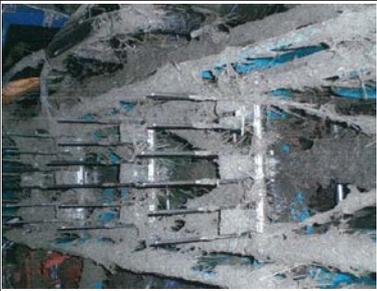
集草装置 (15-4222) 09 角田出張所 (整備業者保管庫)	津波により水没	修復

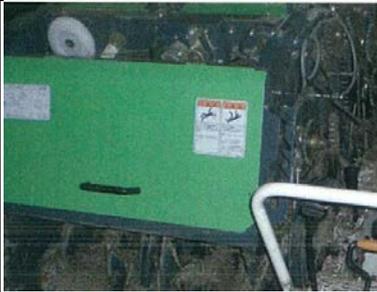
草刈機 (A-M1304) 11 名取川出張所 (整備業者保管庫)	津波により水没	補修整備完了

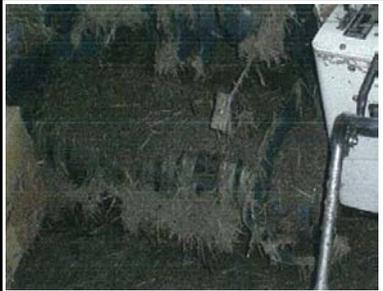
梱包機 (20-4222) 12 名取川出張所 (整備業者保管庫)	津波により水没	補修整備完了

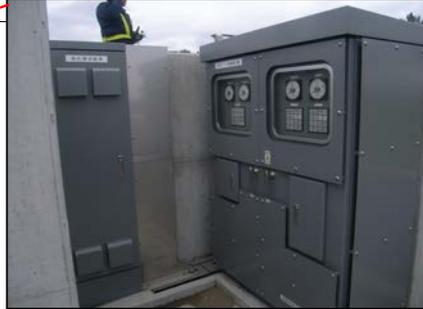
現場盤水没(1号・3号)

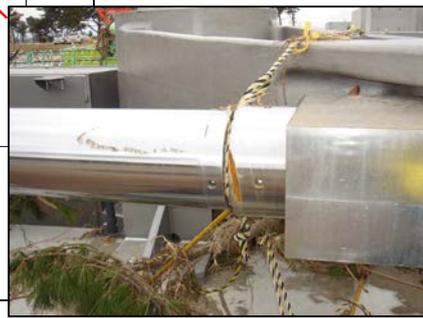
開閉装置水没(1・2・3号)

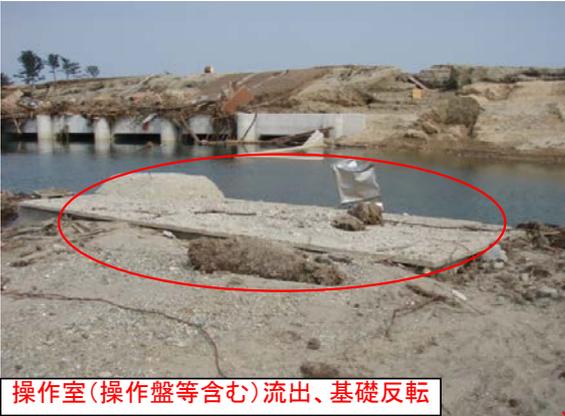
操作室(操作盤等含む)流出、基礎反転

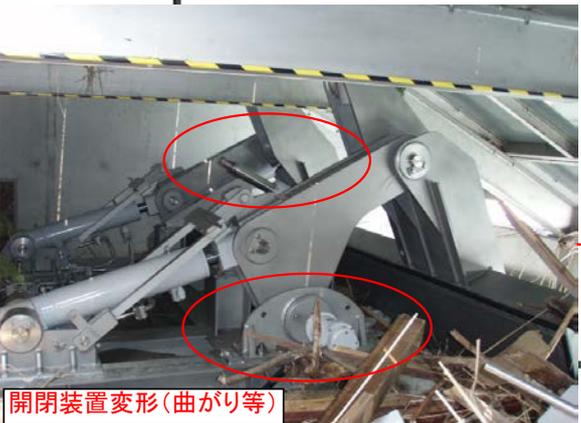
開閉装置変形(曲がり等)

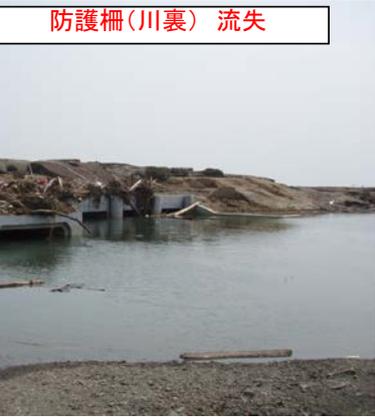
防護柵(川裏) 流失

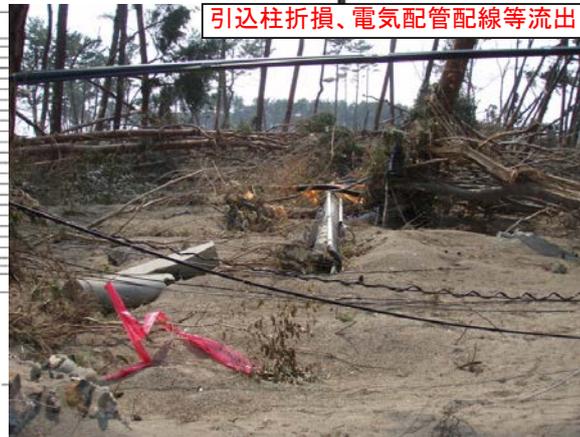
引込柱折損、電気配管配線等流出

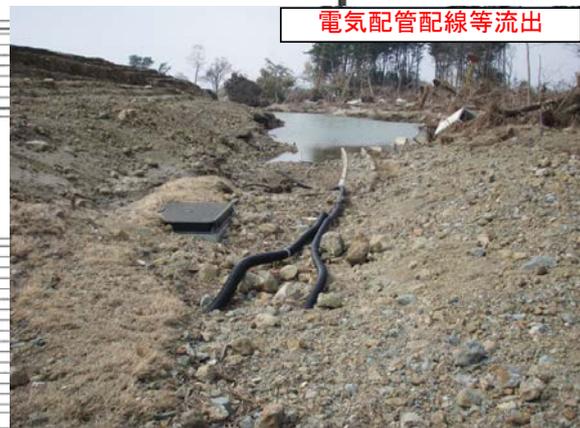
電気配管配線等流出

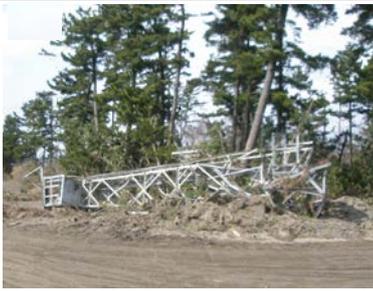
CCTVカメラ 河口観測塔 [場所] 新浜水門 阿武隈川 [地点] 0.1kp 左岸	01 [外観]× [動作]× [異常]あり (津波により倒壊している)

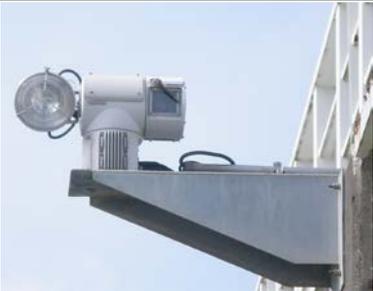
CCTVカメラ 新浜水門下流 [場所] 新浜水門 阿武隈川 [地点] 0.4kp 左岸	02 [外観]○ [動作]× [異常]あり (機側盤が水没している) [電源]停電 (電力柱流出)

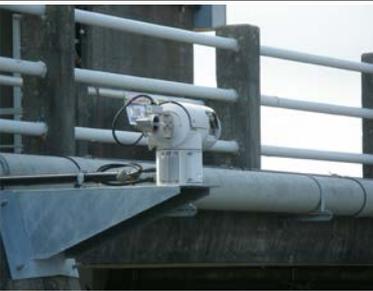
CCTVカメラ 新浜水門上流 [場所] 新浜水門 阿武隈川 [地点] 0.4kp 左岸	03 [外観]× [動作]× [異常]あり (津波により水没している) [電源]停電 (電力柱流出)

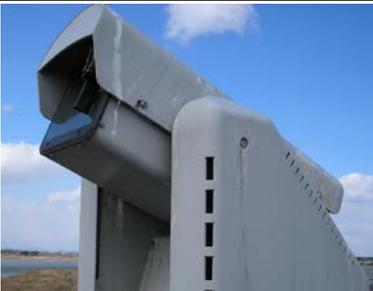
CCTVカメラ 亙理大橋上流 [場所] 阿武隈川 [地点] 1.6kp 左岸	04 [外観]○ [動作]- [異常]停電により 動作未確認 [電源]停電 (電力柱流出)	ポータブル発電機により電源供給し運用

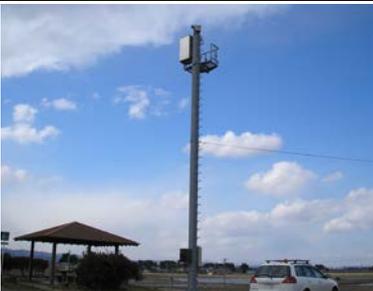
CCTVカメラ 寺島 [場所] 阿武隈川 [地点] 4.6kp 左岸	05 [外観]○ [動作]- [異常]停電により 動作未確認 [電源]停電	電力復旧により回復

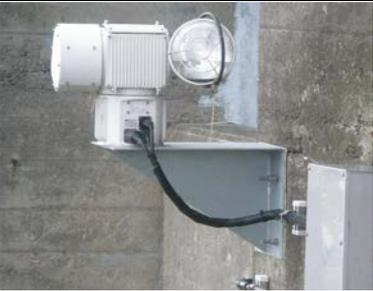
CCTVカメラ 閑上水門 (外水位) [場所] 名取川 [地点] 0kp 右岸	06 [外観]× [動作]× [異常]あり (津波により水没している) [電源]-

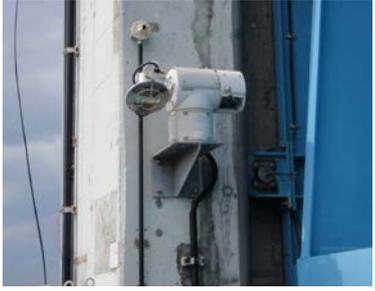
CCTVカメラ <u>閑上水門</u> (内水位) [場所] <u>名取川</u> [地点] 0kp 右岸	07 [外観]× [動作]× [異常]あり (津波により水没している) [電源] -

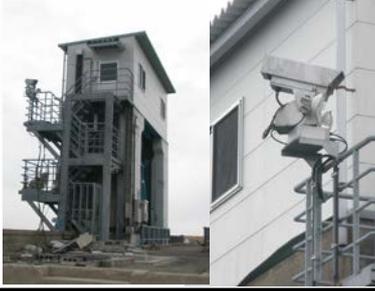
CCTVカメラ <u>閑上水門</u> (空間監視) [場所] <u>名取川</u> [地点] 0kp 右岸	08 [外観]○ [動作]× [異常]あり (機側盤が流出している) [電源] -

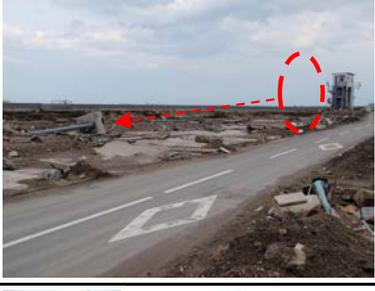
CCTVカメラ <u>閑上水門</u> (超望遠) [場所] <u>名取川</u> [地点] 0kp 右岸	09 [外観]× [動作]× [異常]あり (津波により倒壊、 流出している) [電源] -

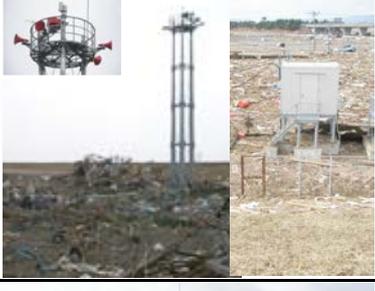
CCTVカメラ <u>藤塚警報所</u> [場所] <u>名取川</u> [地点] 0.8kp 右岸	10 [外観]× [動作]× [異常]あり (津波により機側盤が 流出している) [電源] -

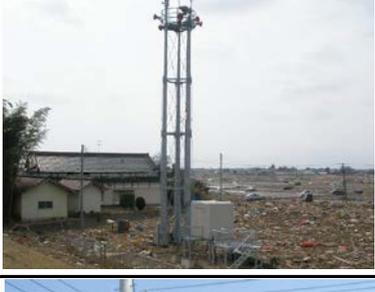
CCTVカメラ <u>名取川橋</u> <u>右岸下流</u> [場所] <u>名取川</u> [地点] 1.8kp 右岸	11 [外観]× [動作]× [異常]あり (津波により水没している) [電源] -	名取川橋右岸上流1(直上流)のカメラを超望遠カメラに交換し代替運用

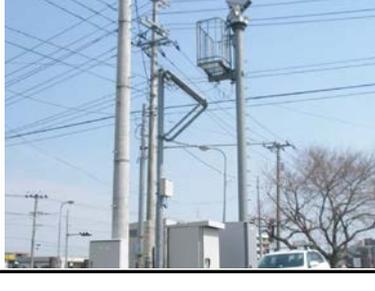
CCTVカメラ <u>杉の下橋</u> [場所] <u>名取川</u> [地点] 1.5kp 右岸	12 [外観]○ [動作]△ [異常]映像が暗く、 同期信号が乱れる [電源]停電	交換

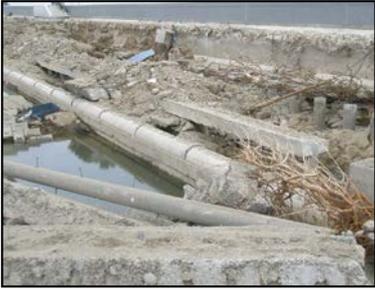
<u>テレメータ</u> <u>閑上第二</u> <u>水位観測所</u> [場所] <u>名取川</u> [地点]	13 [外観]流出 [動作]× [異常]あり (津波により局舎が流出) [電源] -	代替装置を手配設置し仮運用

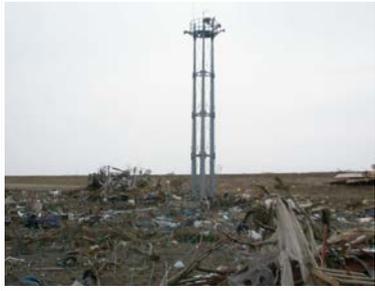
<u>河川用ケーブル</u> [場所] <u>名取川</u> [地点] 左岸	16 [異常]あり (左岸 3.0kp付近カメラから) [電源] -

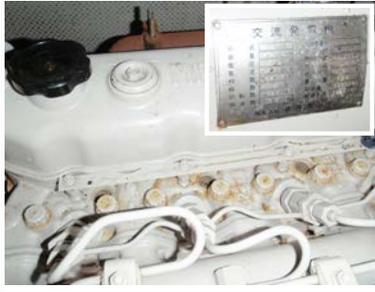
<u>水門用</u> <u>発電機・遠隔制御</u> <u>新浜水門(予備発)</u> <u>阿武隈川</u> [地点] 0.1kp 左岸	17 [外観]× [動作]× [異常]あり (津波により水没している) [電源] -

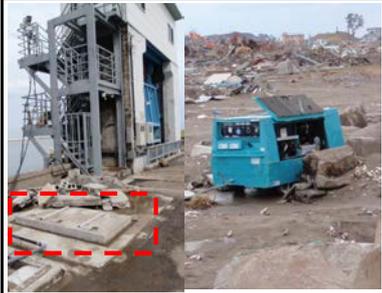
<p>水門用 <u>発電機・遠隔制御</u> <u>閉上水門(予備発)</u> 名取川 [地点] 0kp 右岸</p>	<p>19</p> <p>[外観]× [動作]× [異常]あり (津波により水没している) [電源] -</p>

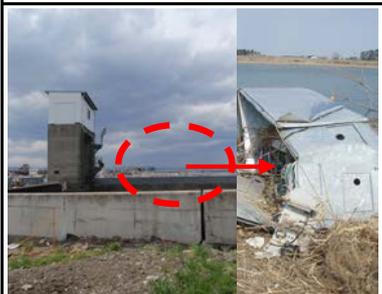
<p>水門用 <u>発電機・遠隔制御</u> <u>閉上水門(遠制)</u> 名取川 [地点] 0kp 右岸</p>	<p>20</p> <p>[外観]× [動作]× [異常]あり (津波により水没している) [電源] -</p>
