第4章 応急復旧工事

4-1 阿武隈川管内

4-1-3 工事概要

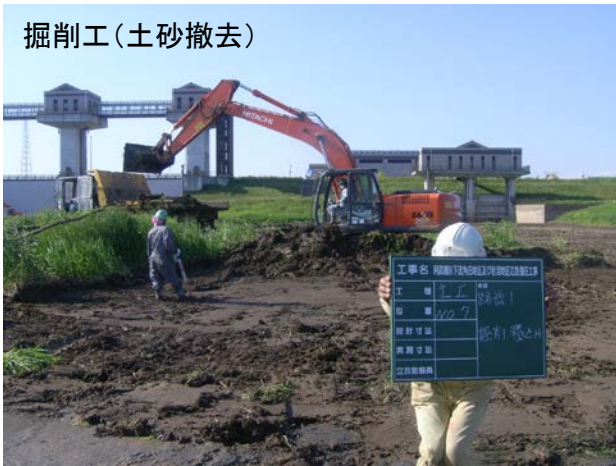
掘削工(土砂撤去)

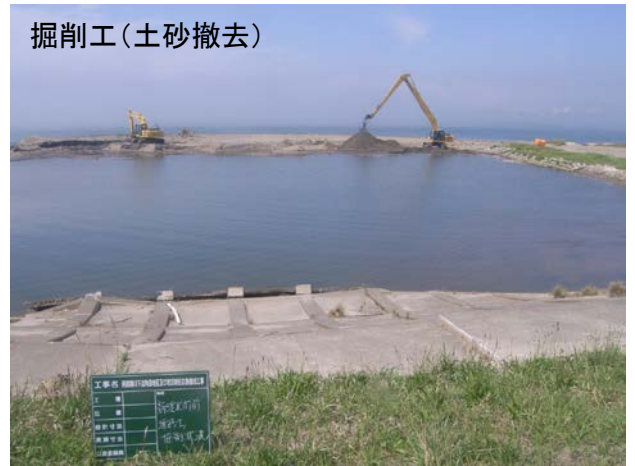
掘削工(土砂撤去)

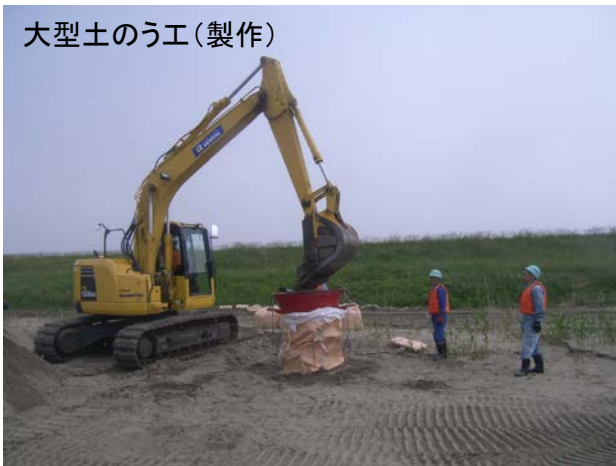
大型土のう工(製作)

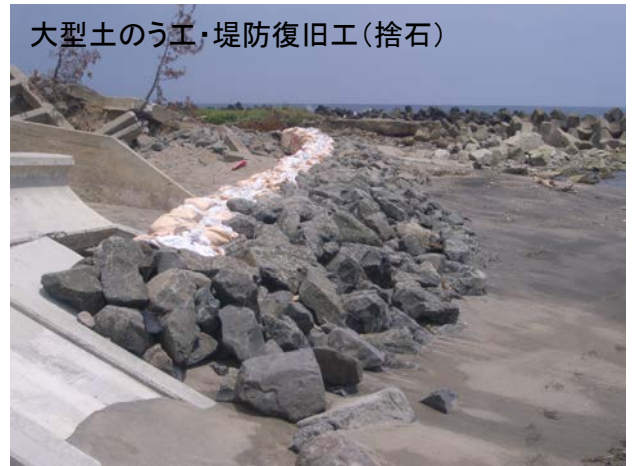
大型土のう工・堤防復旧工(捨石)

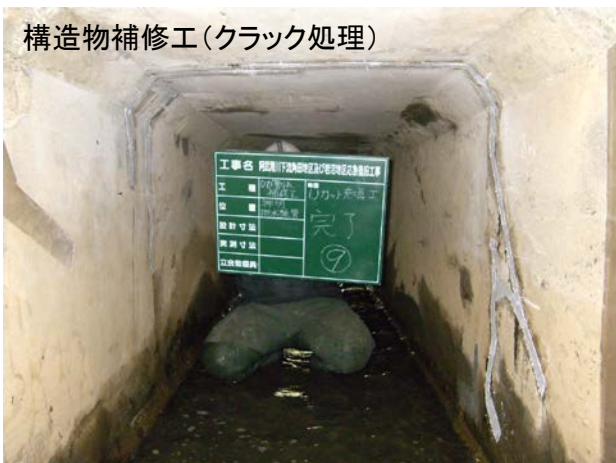
構造物補修工(クラック処理)

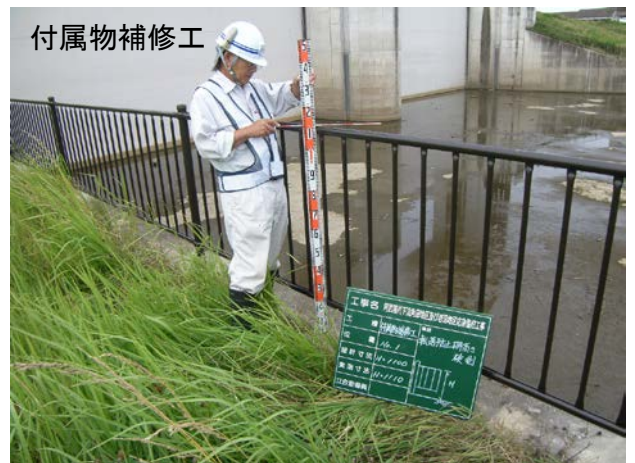
付属物補修工

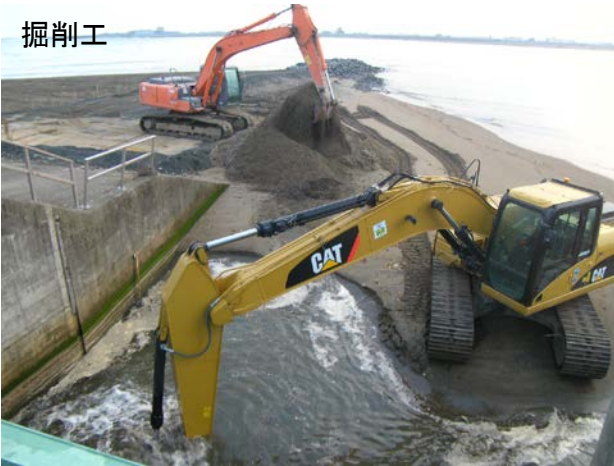
掘削工

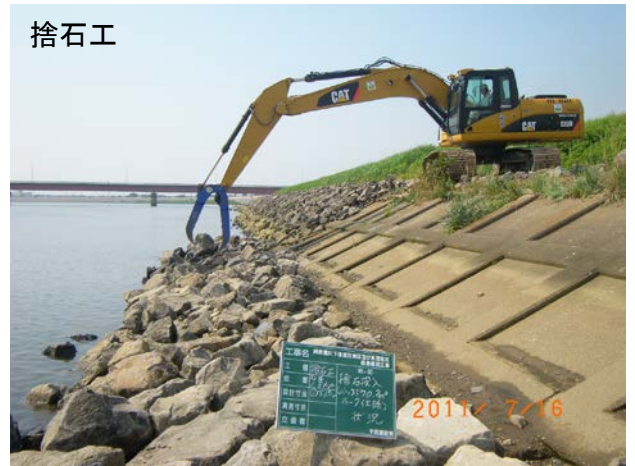
捨石工

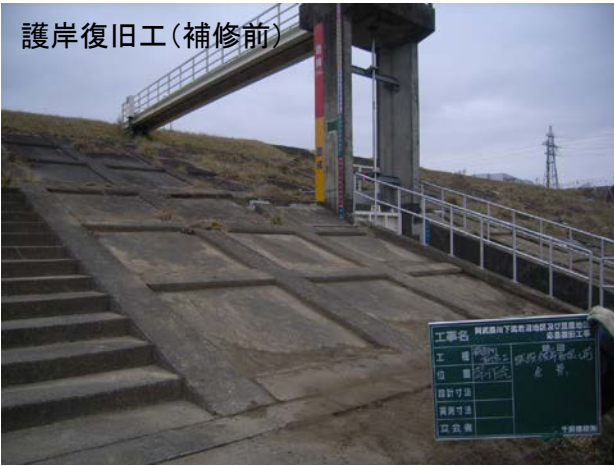
護岸復旧工(補修前)

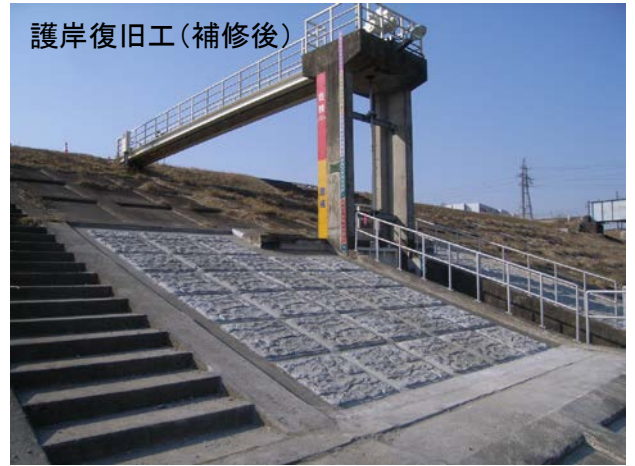
護岸復旧工(補修後)

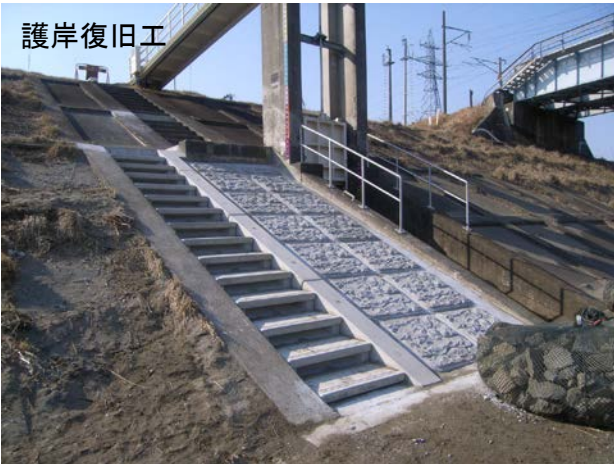
護岸復旧工

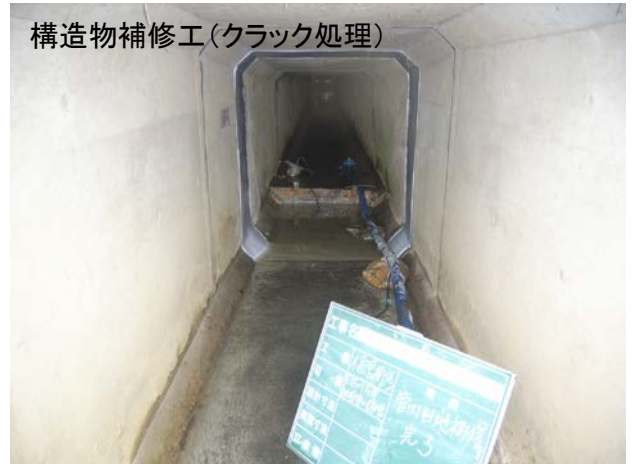
構造物補修工(クラック処理)

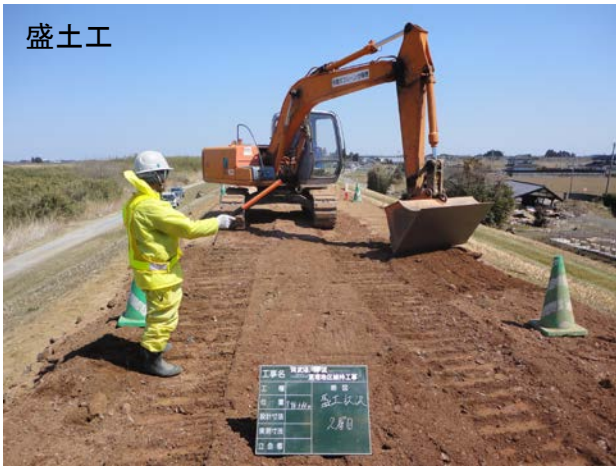
盛土工

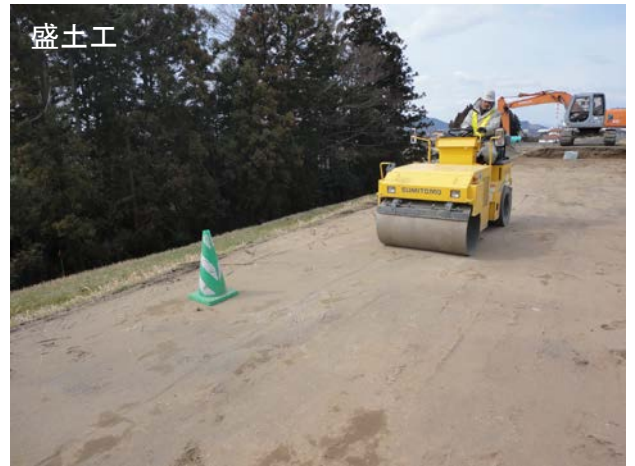
盛土工

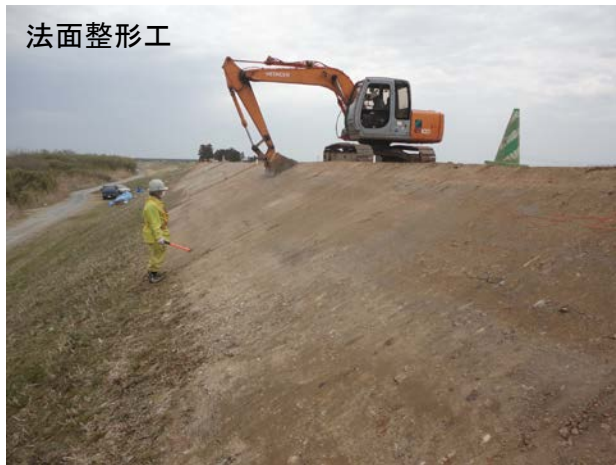
法面整形工

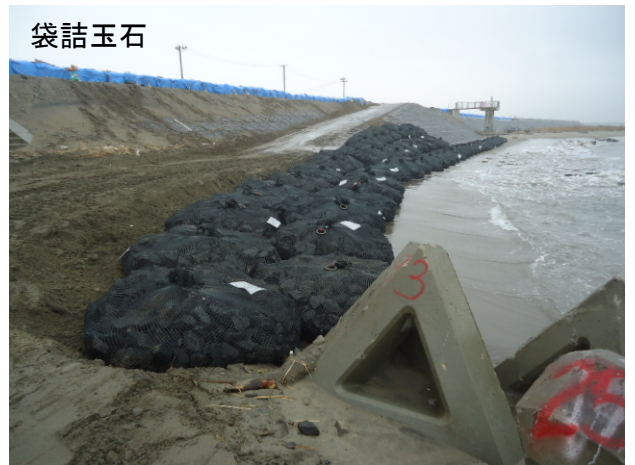
袋詰玉石

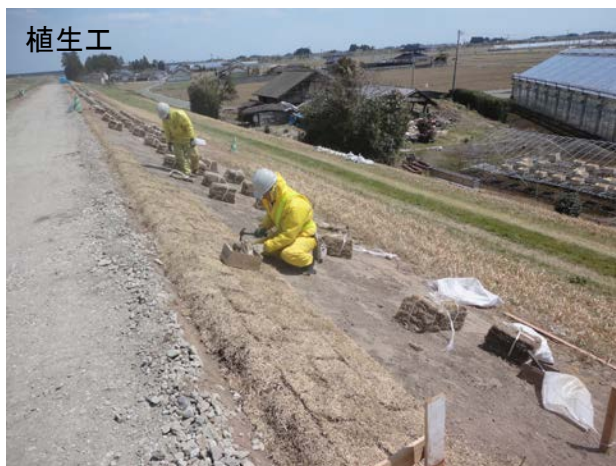
植生工

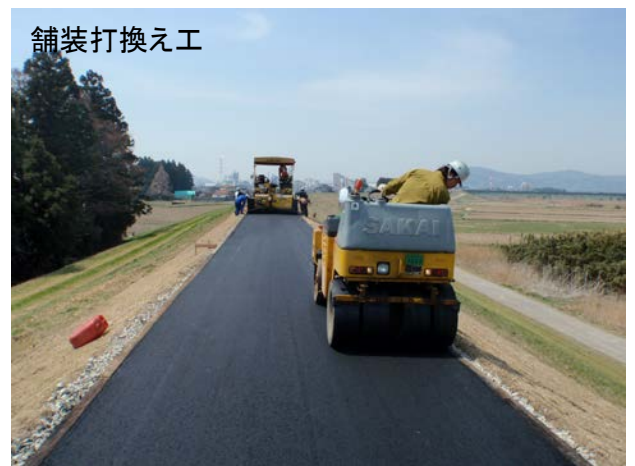
舗装打換え工

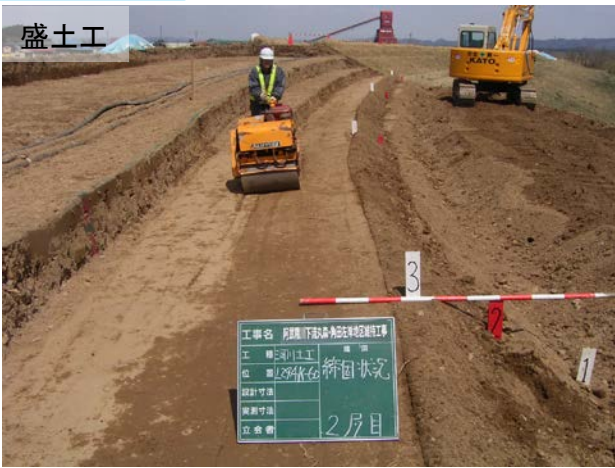
盛土工

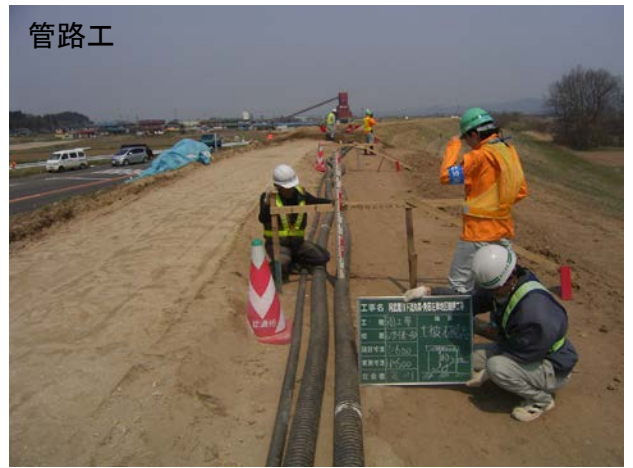
管路工

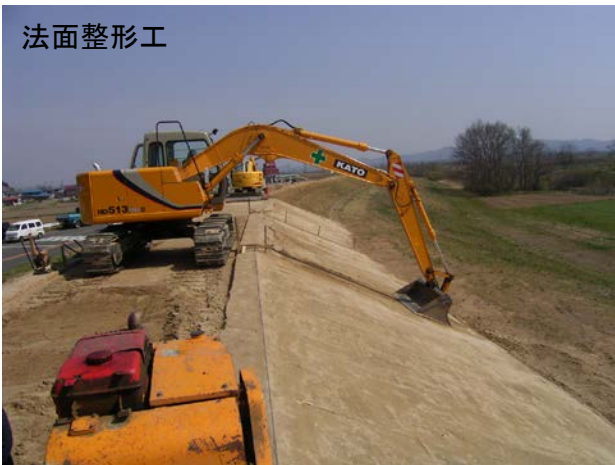
法面整形工

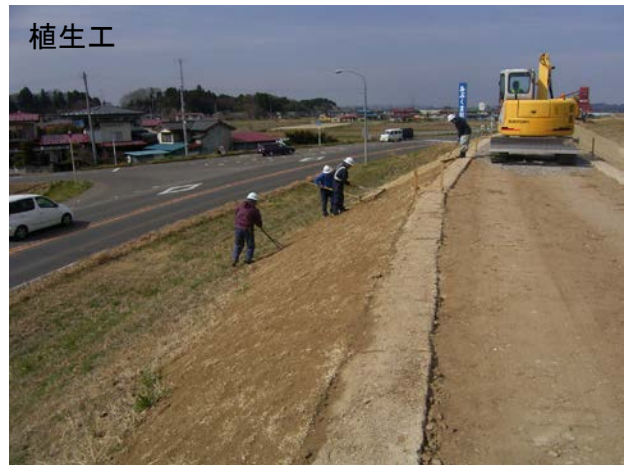
植生工

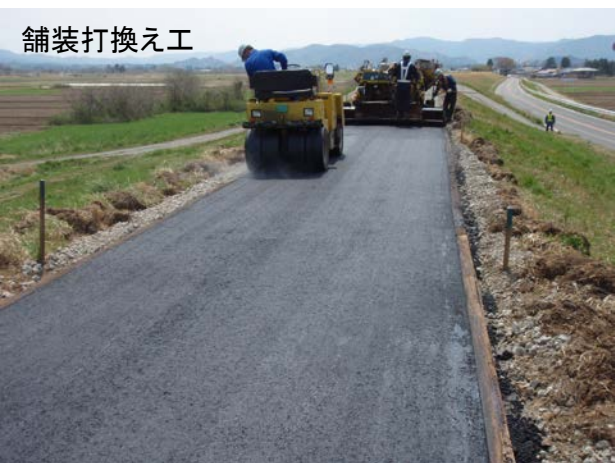
舗装打換え工

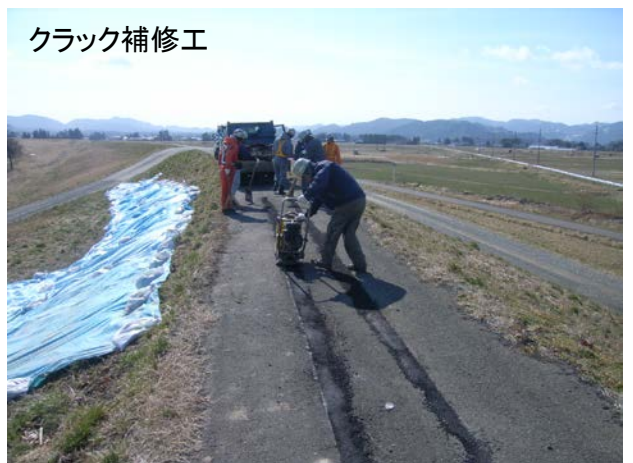
クラック補修工

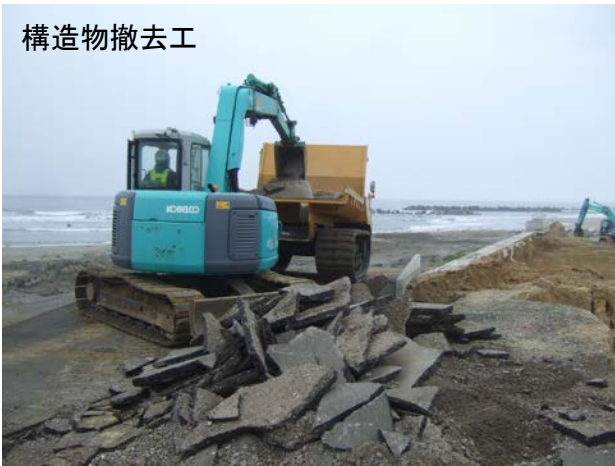
構造物撤去工

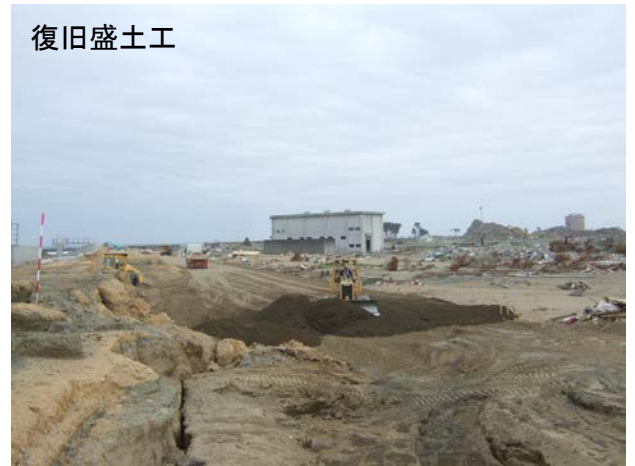
復旧盛土工

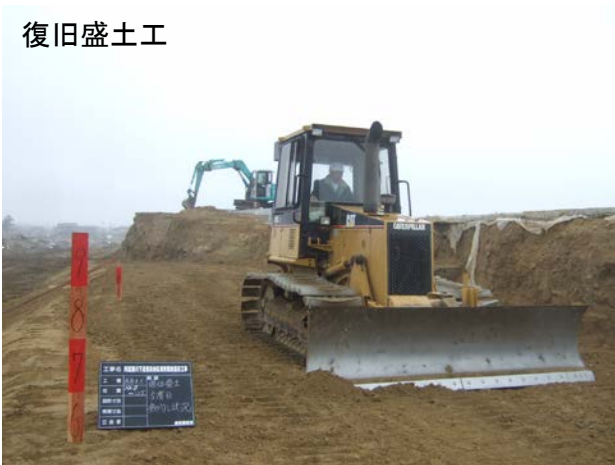
復旧盛土工

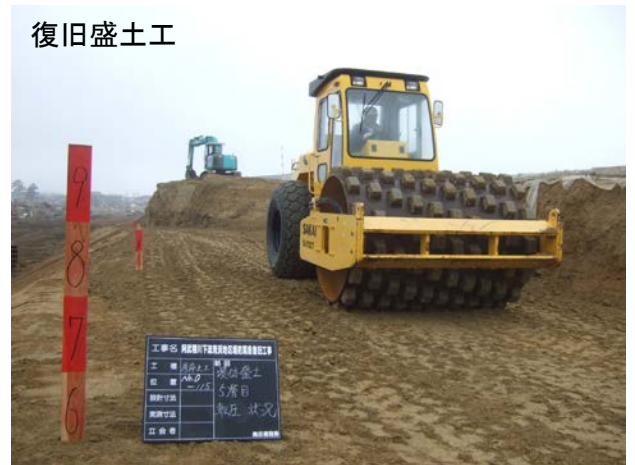
復旧盛土工

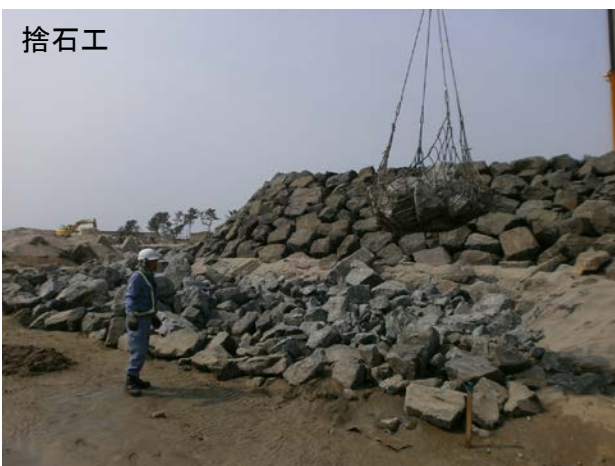
捨石工

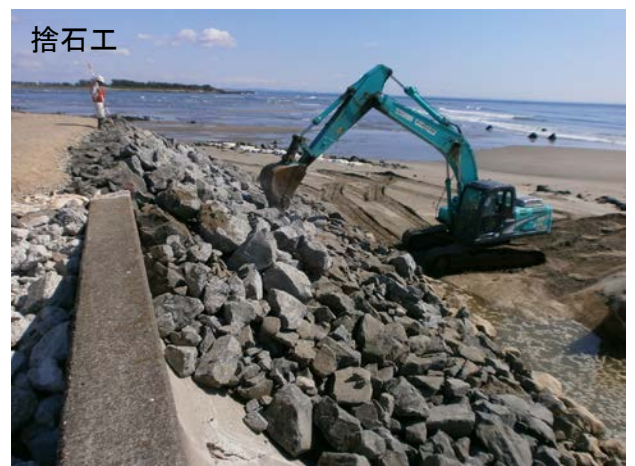
捨石工

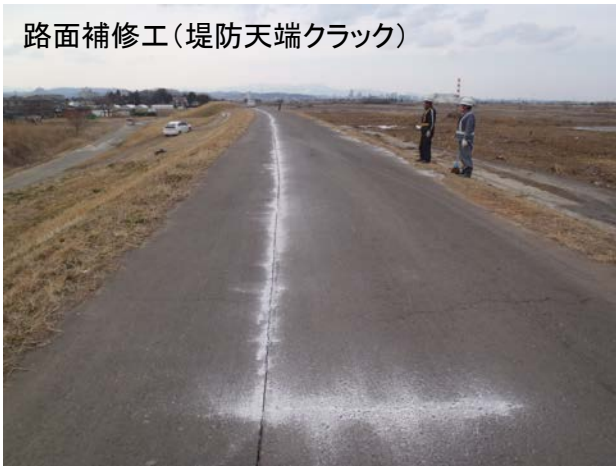
路面補修工(堤防天端クラック)

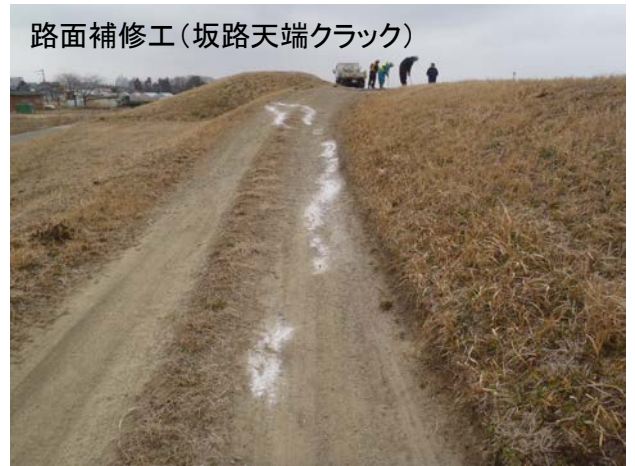
路面補修工(坂路天端クラック)

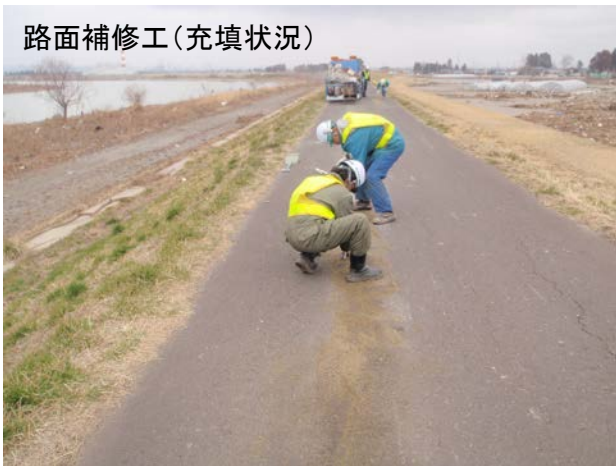
路面補修工(充填状況)

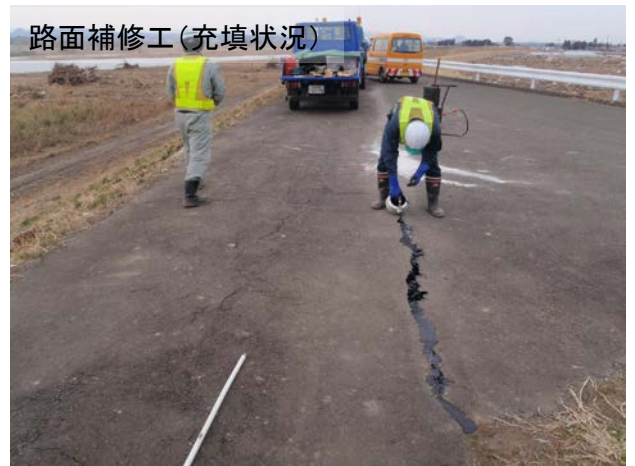
路面補修工(充填状況)

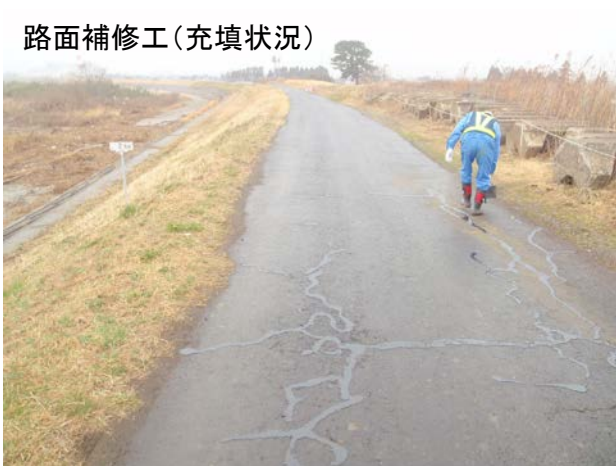
路面補修工(充填状況)

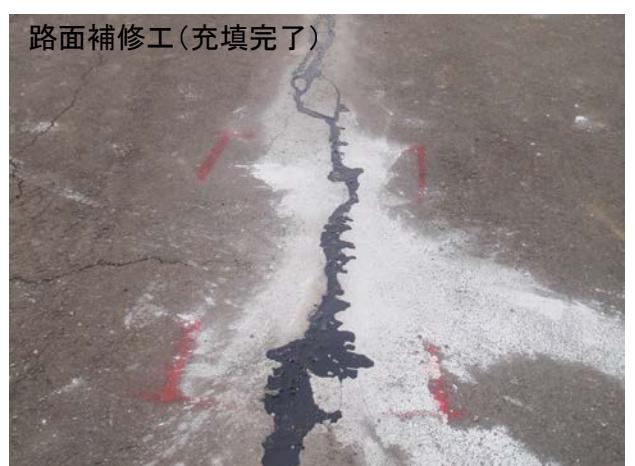
路面補修工(充填完了)

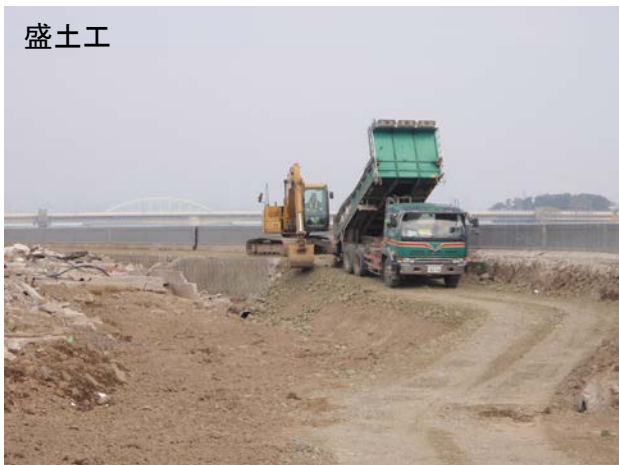
盛土工

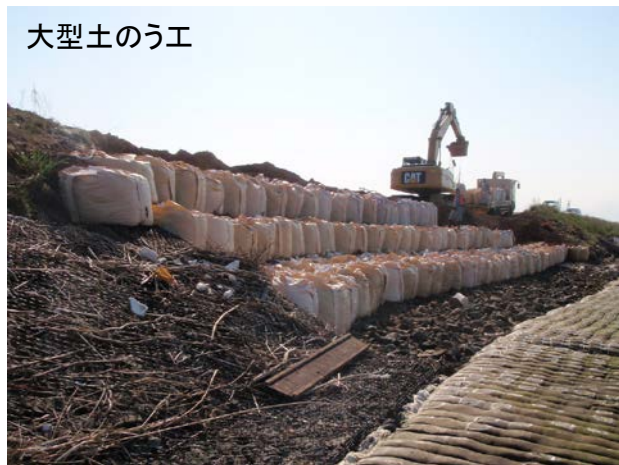
大型土のう工

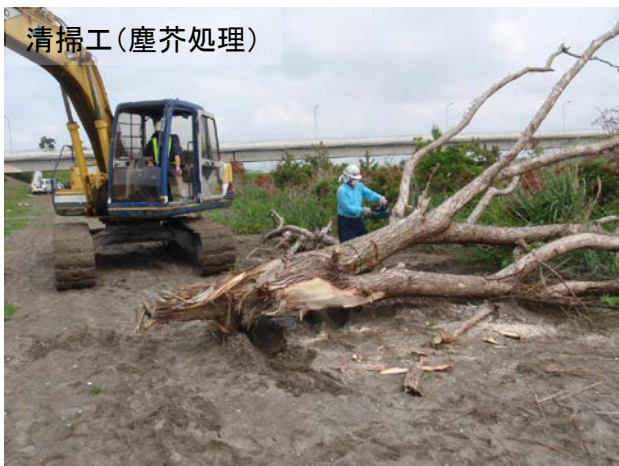
清掃工(塵芥処理)

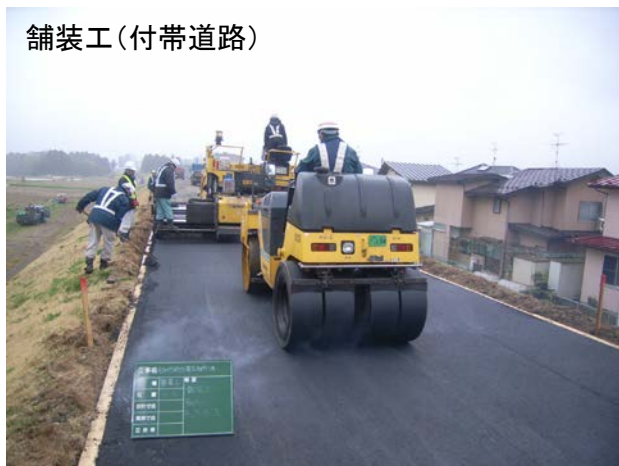
舗装工(付帯道路)

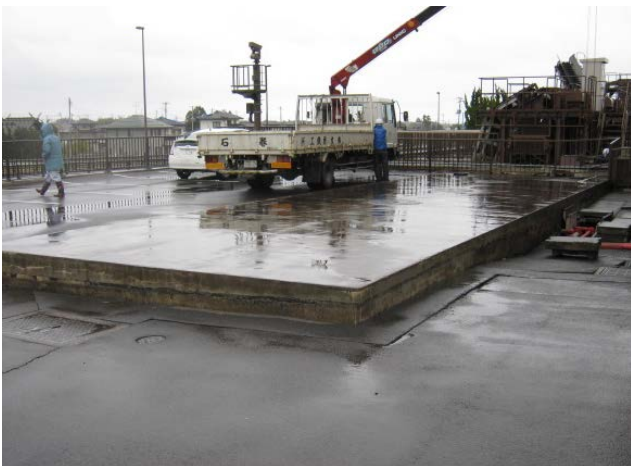
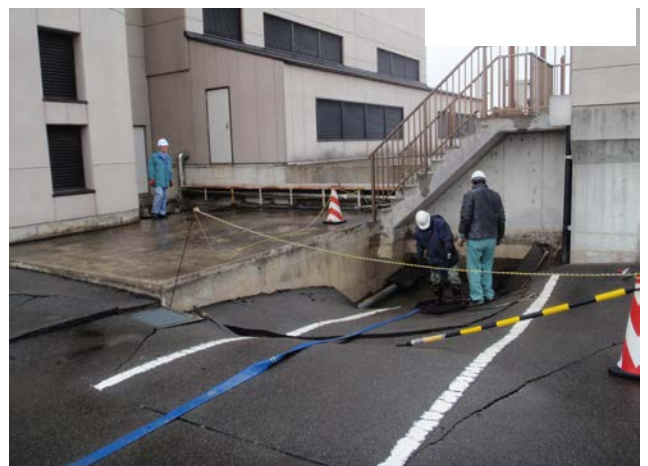
押分排水機場内沈下状況

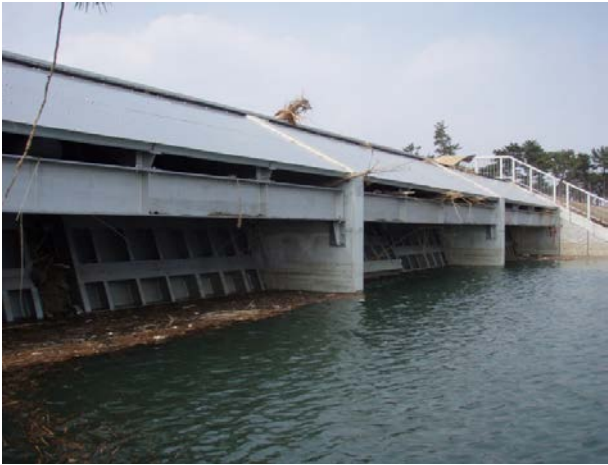
作業前

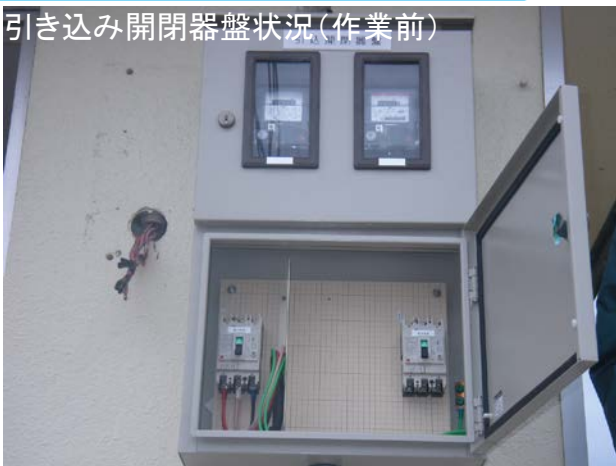
引き込み開閉器盤状況(作業前)
