第9回 名取川水系河川整備学識者懇談会

【河川整備計画の点検・河口部復旧状況】

平成26年2月27日

東北地方整備局

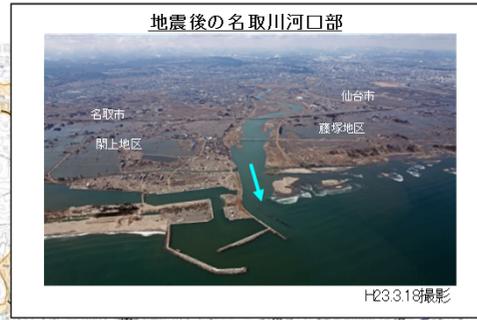
H22時点

■ 名取川における被災は35箇所（うち堤防は30箇所）。平成23年度の出水期前（6月）までに**応急的（クラック補修等）な復旧工事は全て完了**しています。

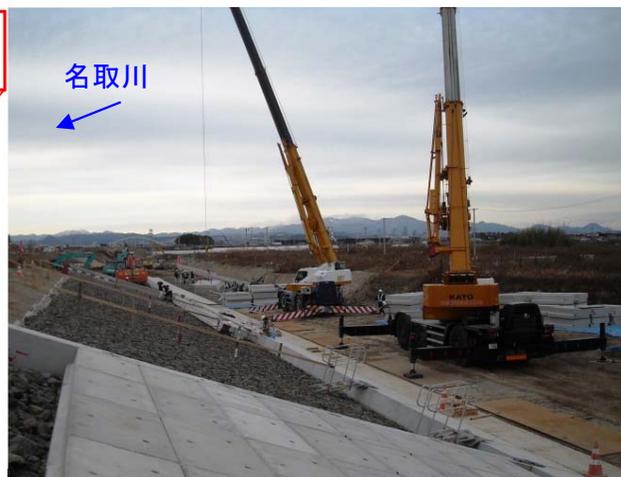
被覆ブロック設置状況(地点①付近)

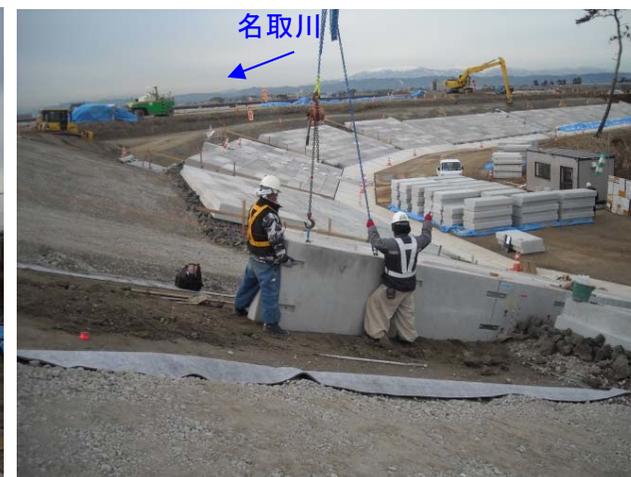
被覆ブロック設置状況(地点②付近)

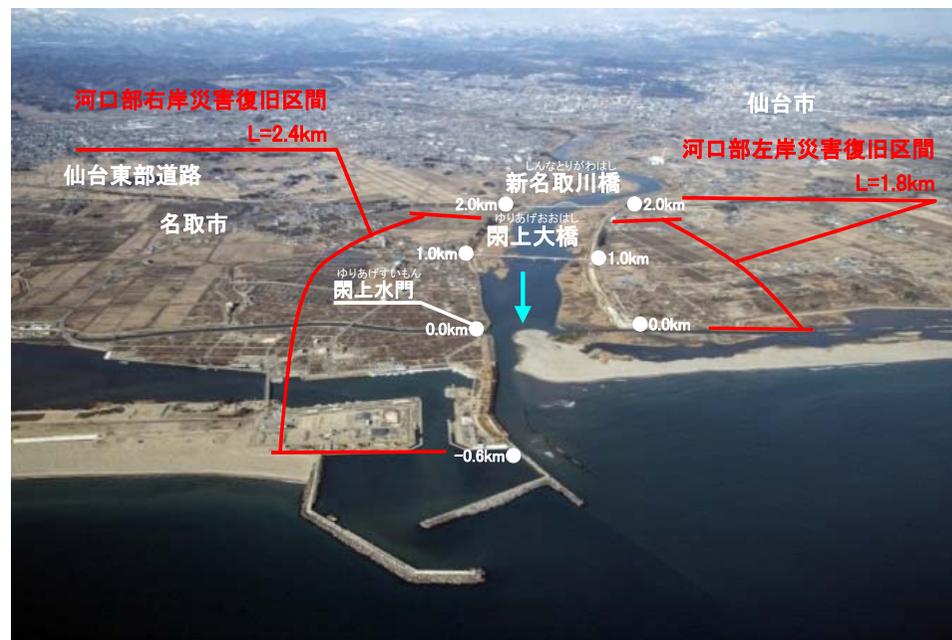
復旧状況斜め写真(平成26年1月7撮影)

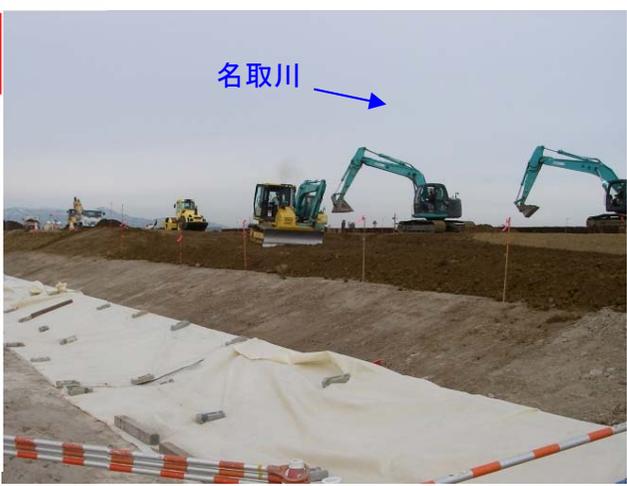
堤防盛土施工状況(地点①付近)

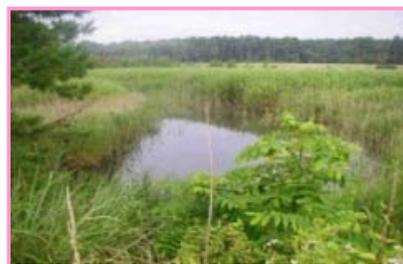
津波による環境改変状況(写真①)

地震前(平成21年7月)

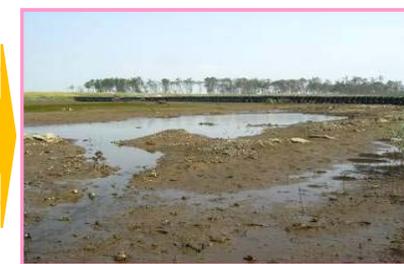
地震後(平成24年7月)
