# 【最上川中流】

# 令和2年7月27日～29日洪水の概要

# 令和2年7月27日～29日洪水による被害状況

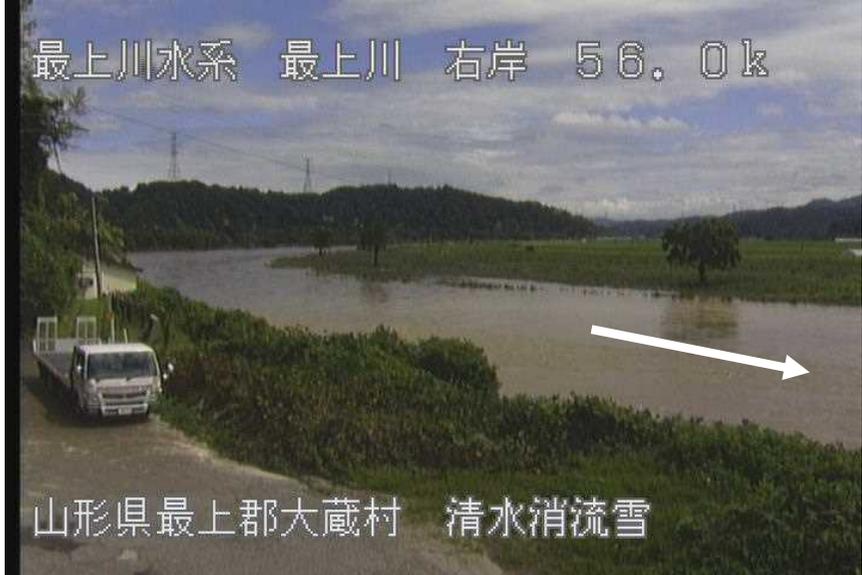
## 最上川中流 大蔵村 (56.5k付近)

平常時

山形県大蔵村白須賀地先

最上川水系 最上川 右岸 56.0k

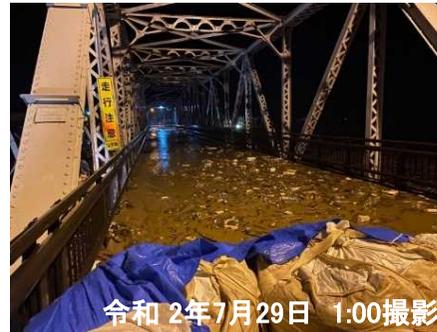
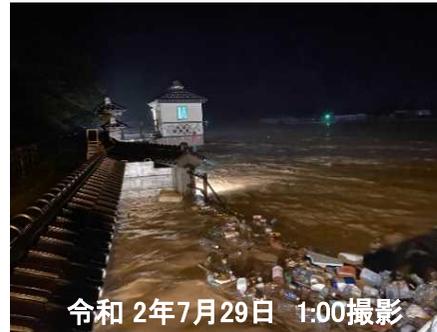
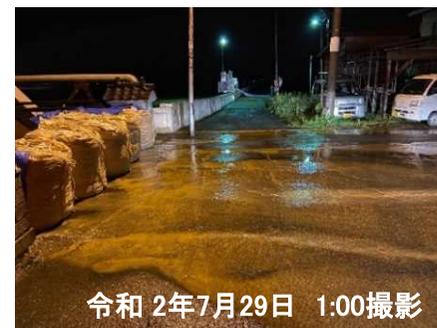
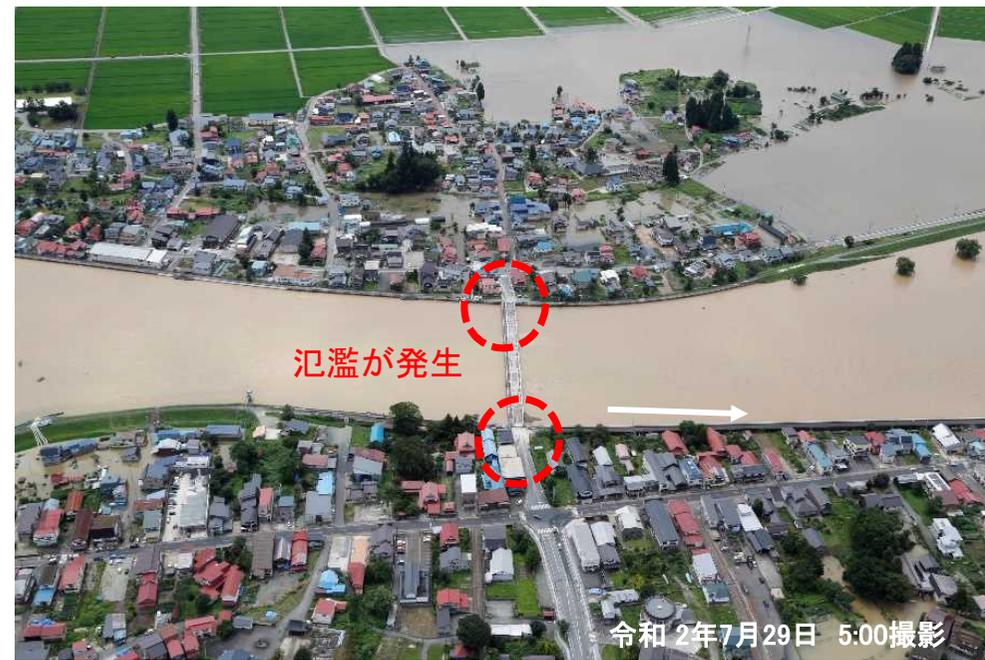
## 最上川中流 大石田大橋付近 (86.7k付近)

山形県 左岸大石田町横山地先、  
右岸大石田地先

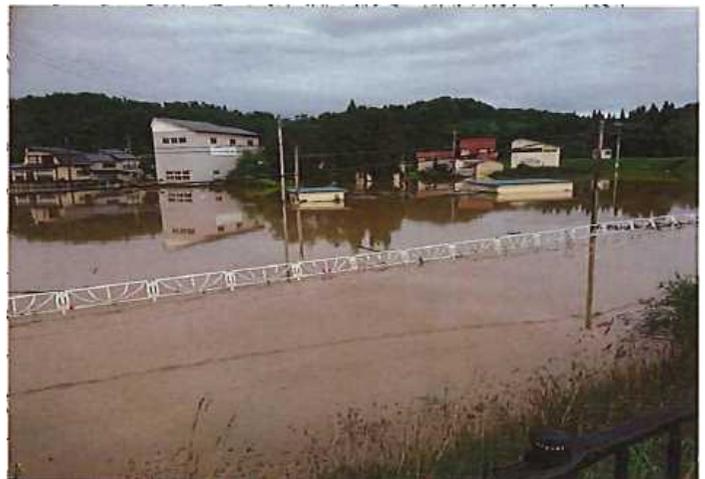
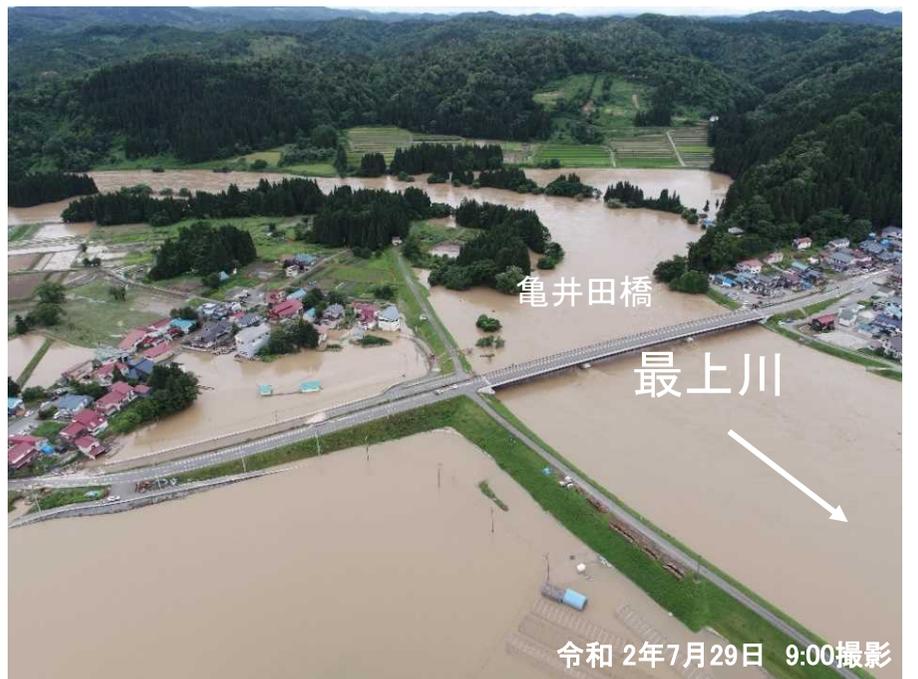
## 最上川中流 大石田豊田付近(83.1k付近) 山形県大石田町豊田地先

令和 2年7月29日 9:00撮影

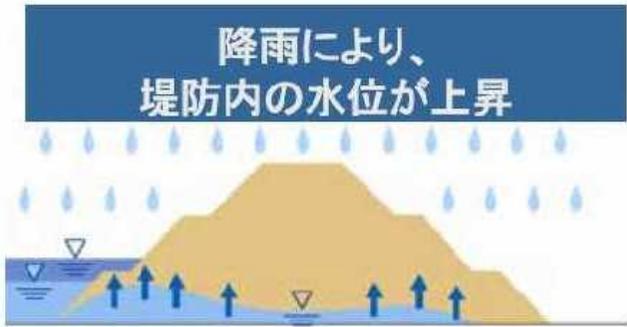
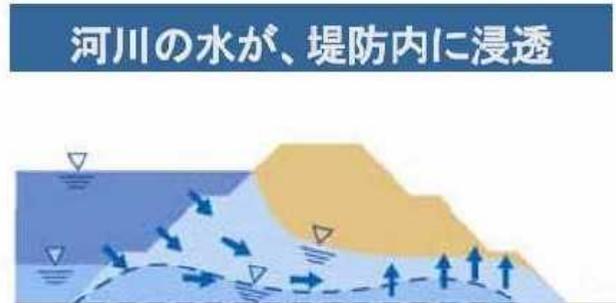
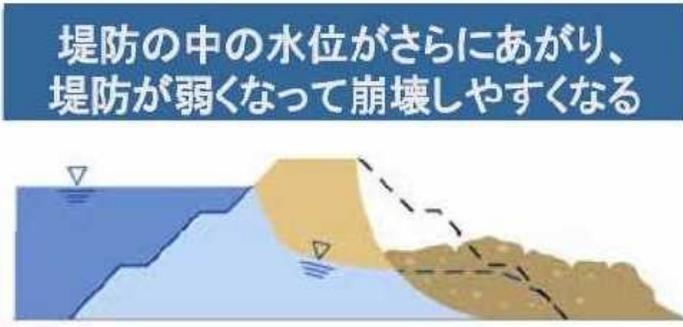
## 堤防法尻からの漏水イメージ

# 令和2年7月27日～29日洪水による被害状況 (大石田町横山地内:堤防法尻からの漏水)

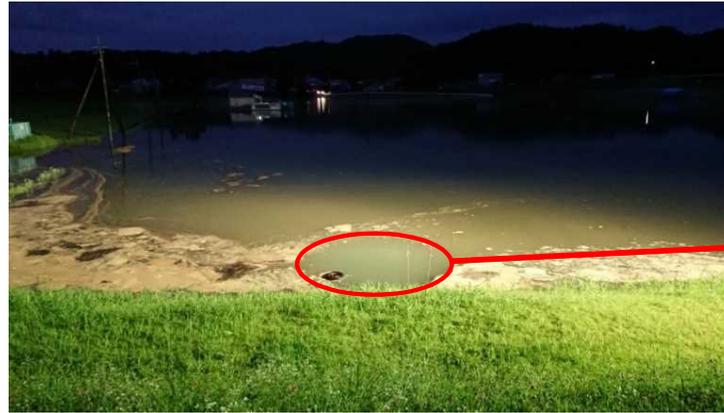
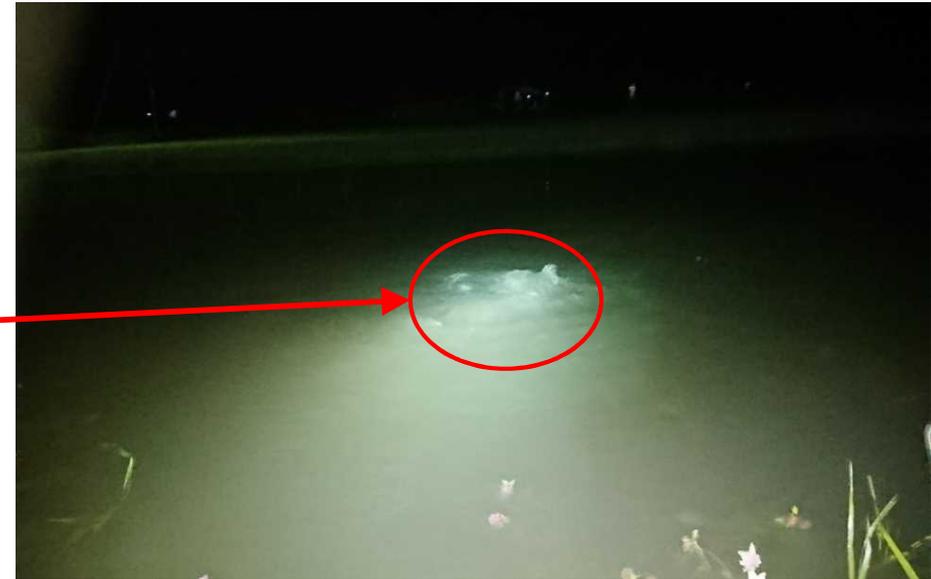
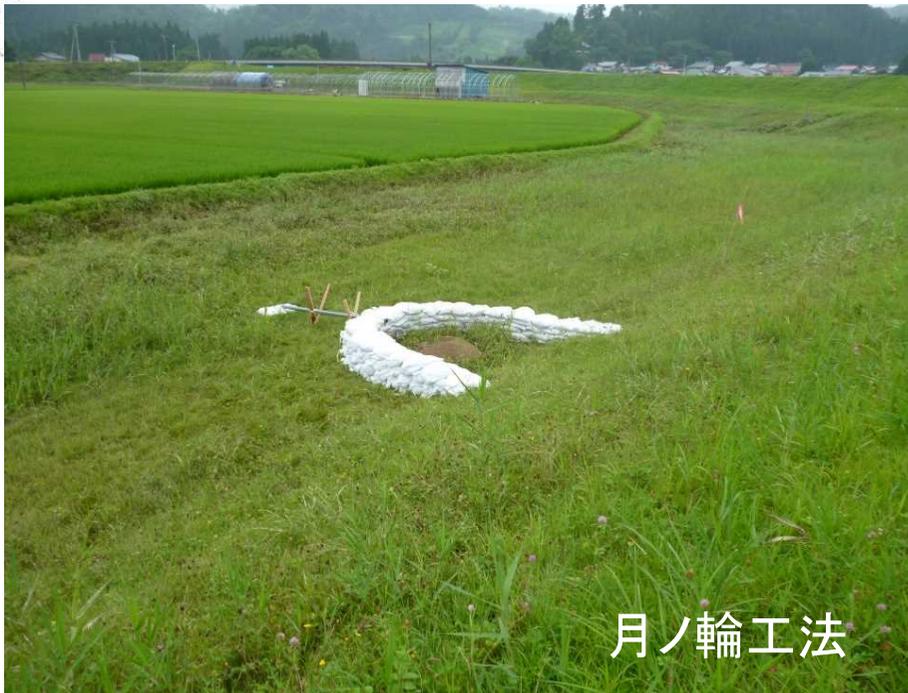
## 令和2年7月27日～29日洪水による被害状況 (大石田町豊田地内:堤防法尻からの漏水)

漏水(噴砂)の跡

月ノ輪工法

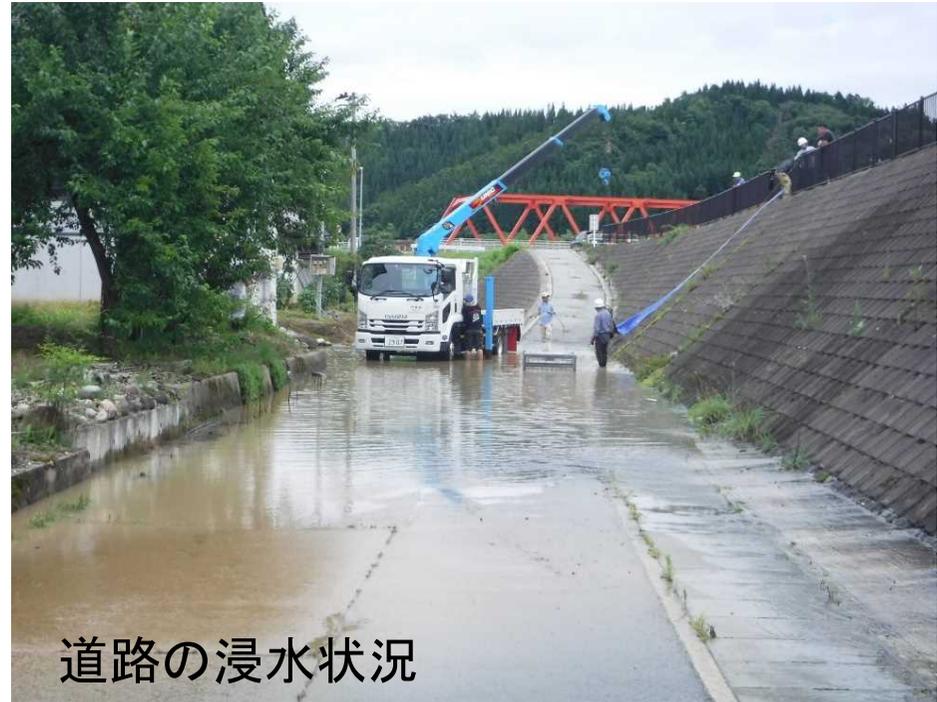
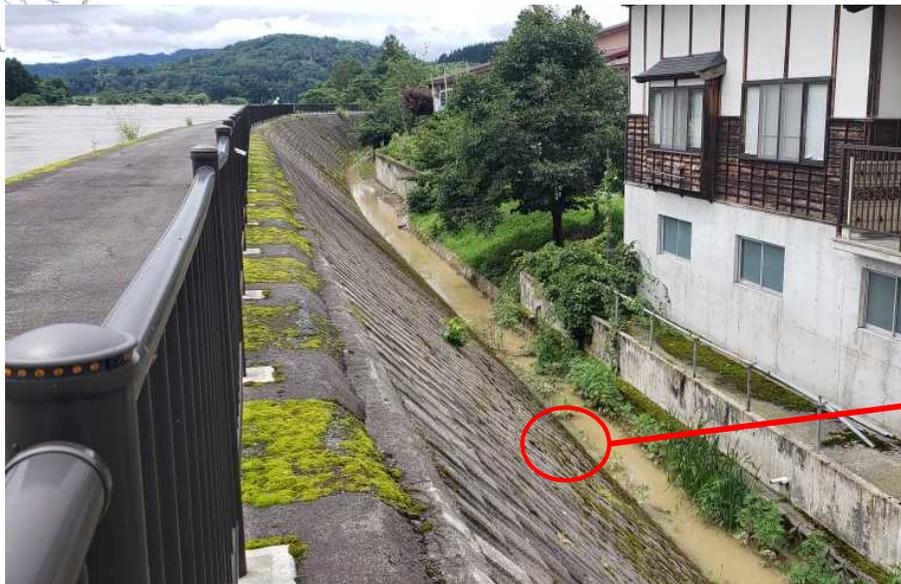
# 【最上川中流】 令和2年7月27日～29日洪水による被害状況 (尾花沢市毒沢地内:堤防からの漏水)

道路の浸水状況

堤防護岸からの噴水状況

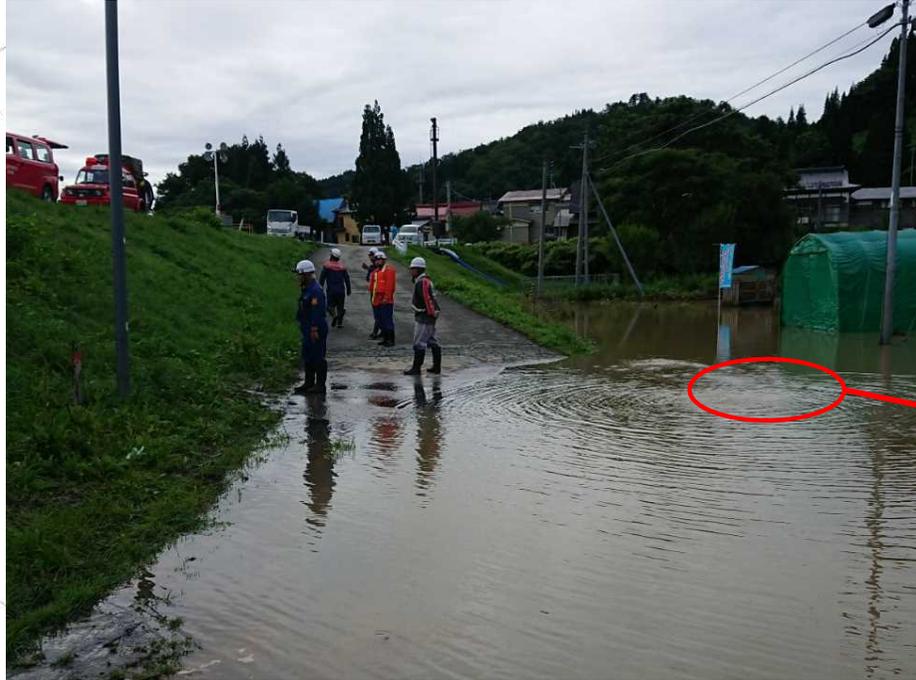
# 令和2年7月27日～29日洪水による被害状況 (大石田町大浦地内:堤防地盤からの漏水)

堤防基盤からの噴水状況

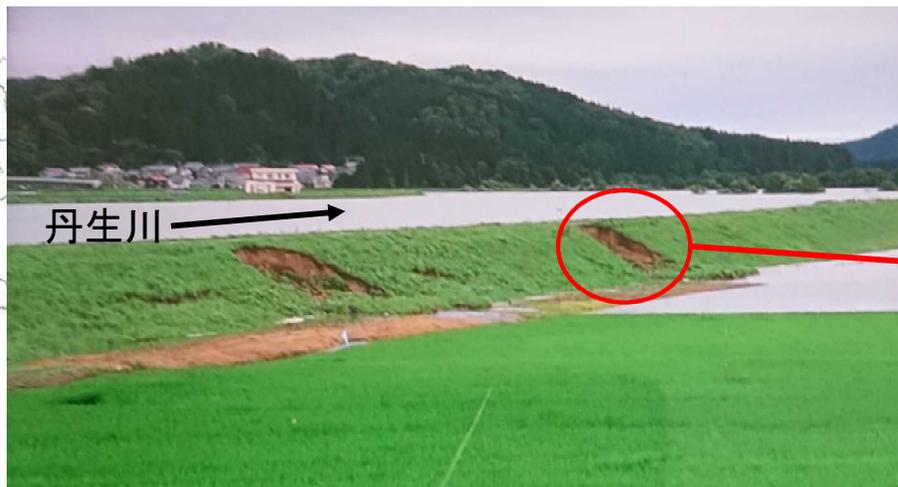
丹生川

## 令和2年7月27日～29日洪水による被害状況 (大石田町 丹生川堤防 裏法面の法崩れ)

堤防法面の法崩れ

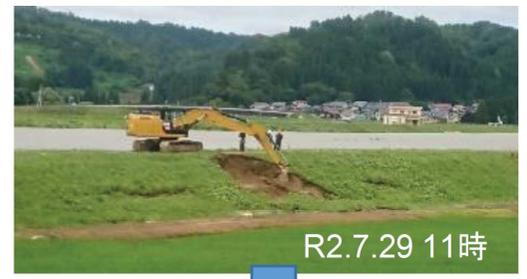
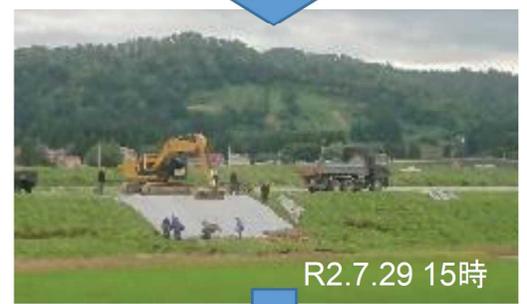
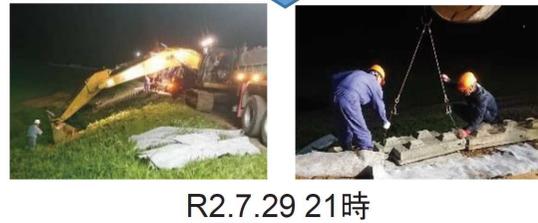
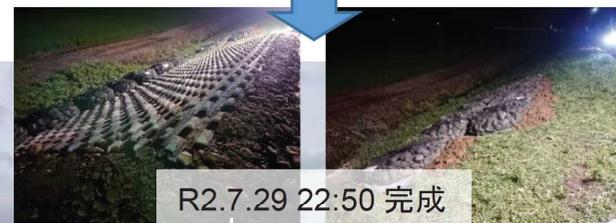
## 最上川中流 にゅうがわ 丹生川右岸0.8k付近 法すべり

最上川の支川である丹生川の堤防では、降雨及び河川水の堤体浸透及び基盤漏水により、堤防の川裏で法すべりが発生したと推定される。  
現地では直ちに連節ブロック等を敷設する応急復旧工事に着手し、事象発生当日で完成させた。

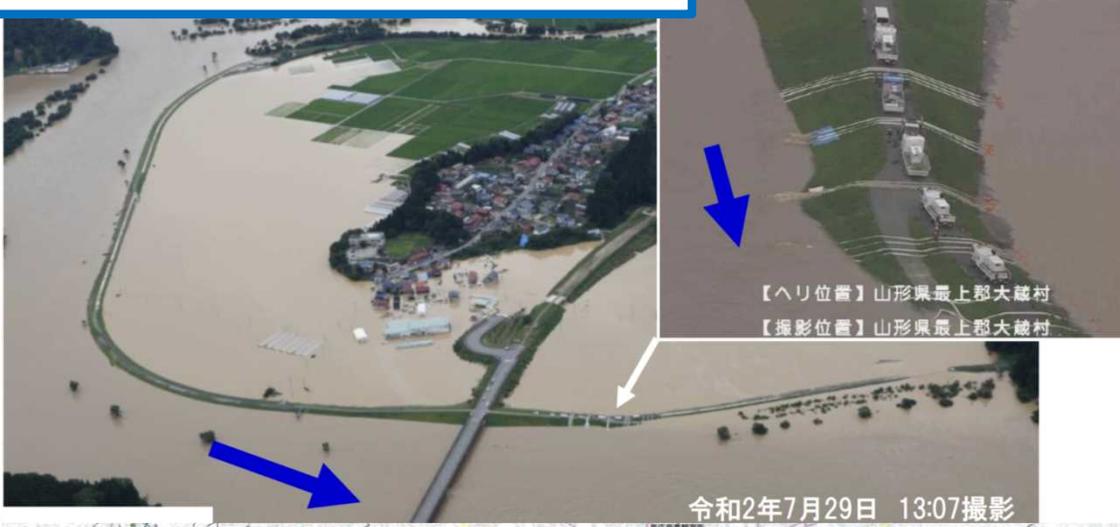
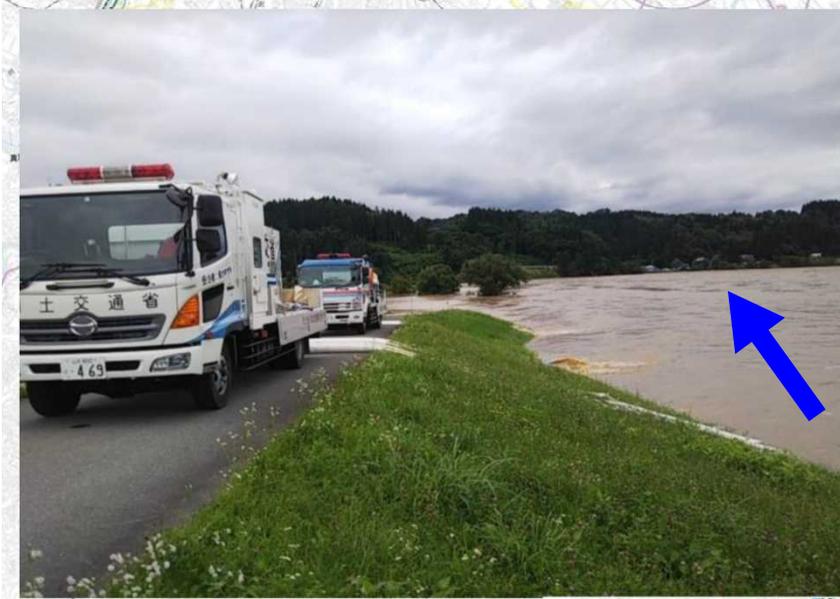
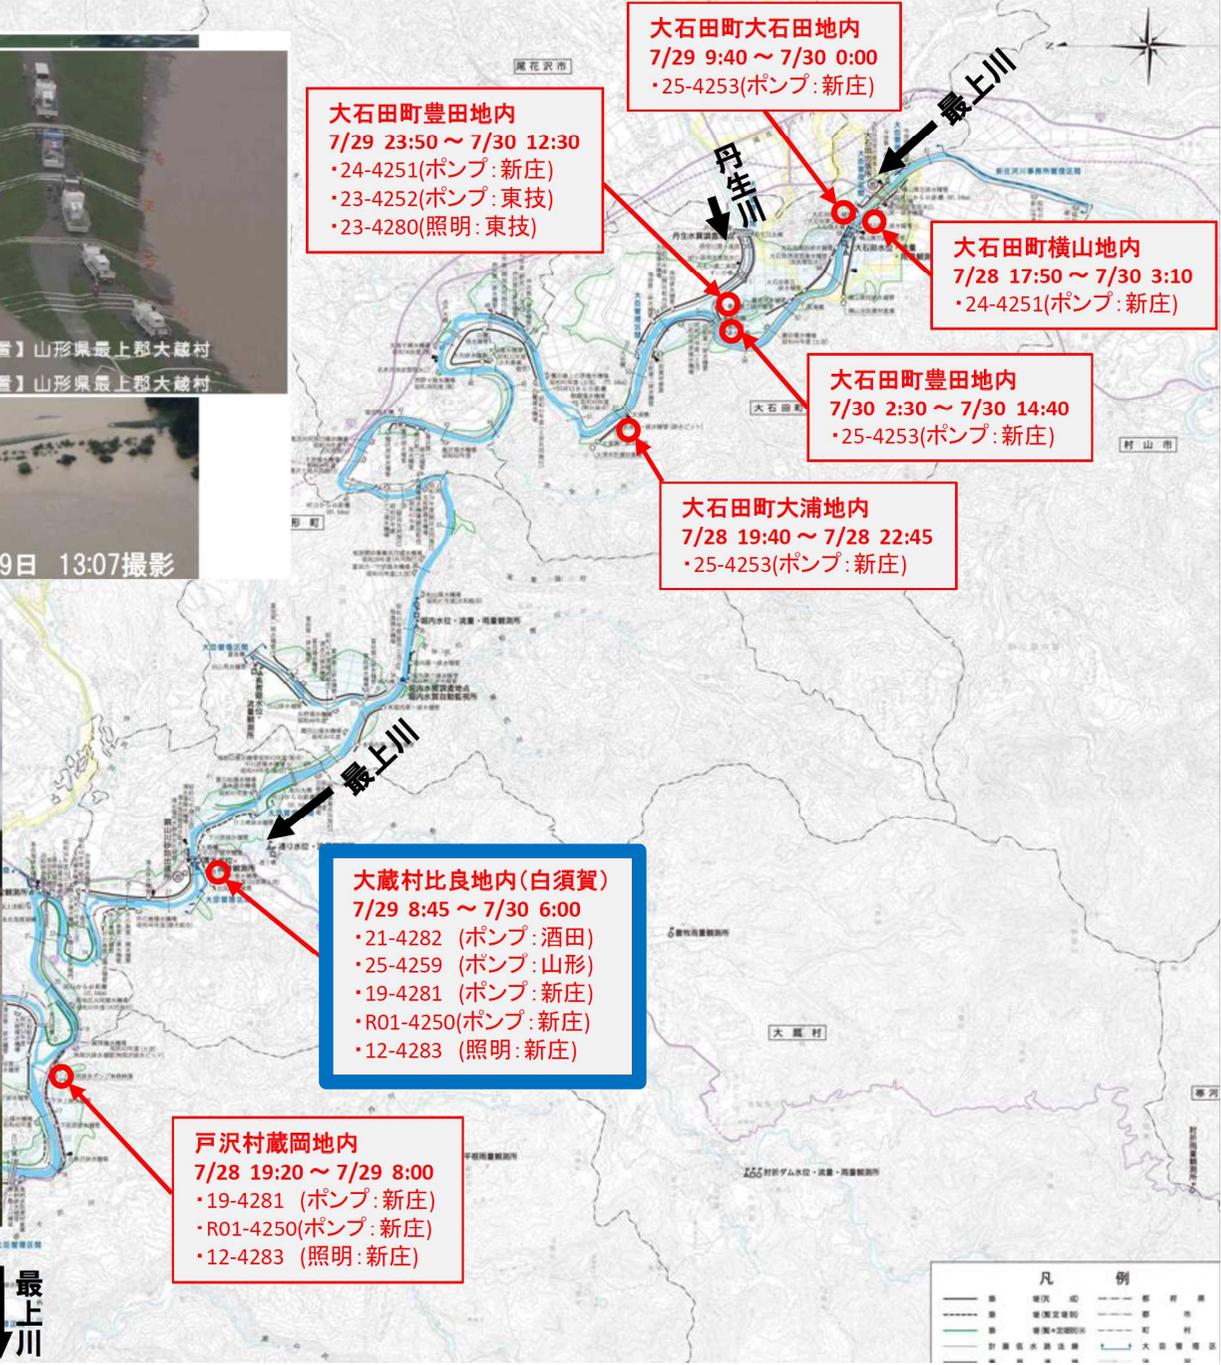
大蔵村白須賀 排水ポンプ車排水状況

# 【最上川中流】 令和2年7月27日～29日洪水による被害状況 (排水ポンプ車による排水活動)
